## **ASBESTI- JA HAITTA-AINEKARTOITUS 21.11.2023**

### **Sysmän Tainionvirta Oy**

Vääksyntie 796

Työ nro 122051.IM231506

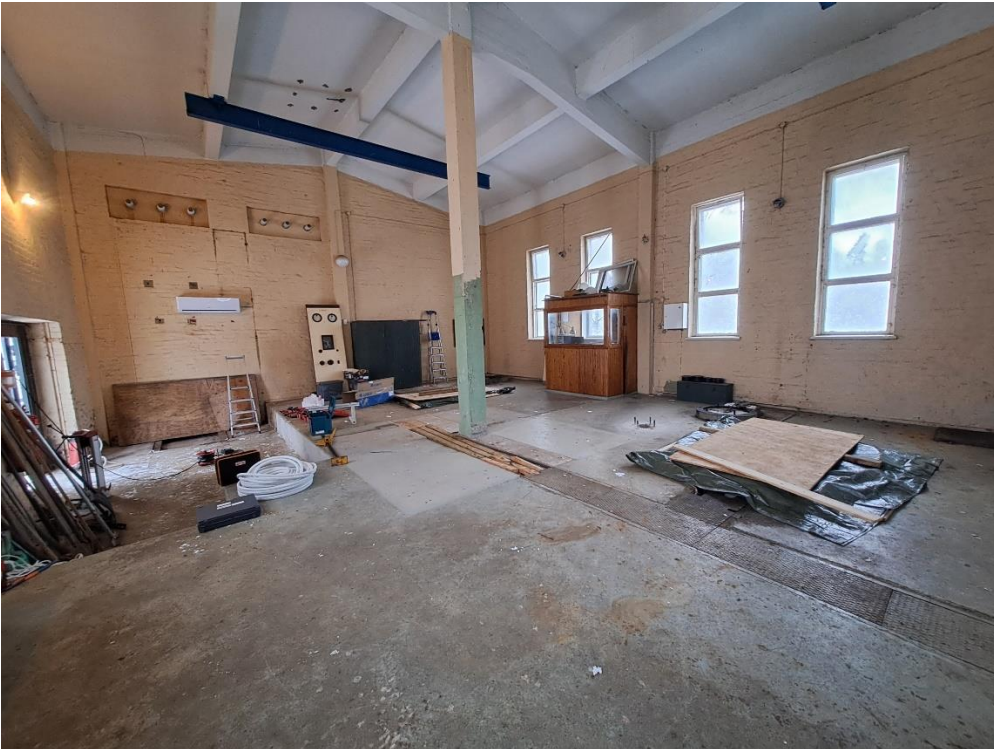
| Tila tai kerros | Materiaali tai rakenne, josta näyte otettu | Määrä | Näyte nro | Tulos K/E | Raskasmetallit, jotka ylittävät raja-arvot | Tarkennukset |
|---|---|---|---|---|---|---|
| Voimalaitos / turbiinisali | seinien maalipinnoite | n. 270 m <sup>2</sup> | 2 | K | Sinkki | Sinkki yli vaarallisen jätteen pitoisuusrajan |

Kuva 1. Turbiinisalin lattian ja seinien maaleista, sekä tasoitteista otetut näytteet eivät sisällä asbestia (näytteet 1 ja 2). Näytettä 1 vastaavat materiaalit voidaan PCB ja RM pitoisuuksien osalta poistaa ja hävittää normaalisti. Näytteen 2 raskasmetallipitoisuuksissa havaittiin vaarallisen jätteen ylittäviä pitoisuuksia.

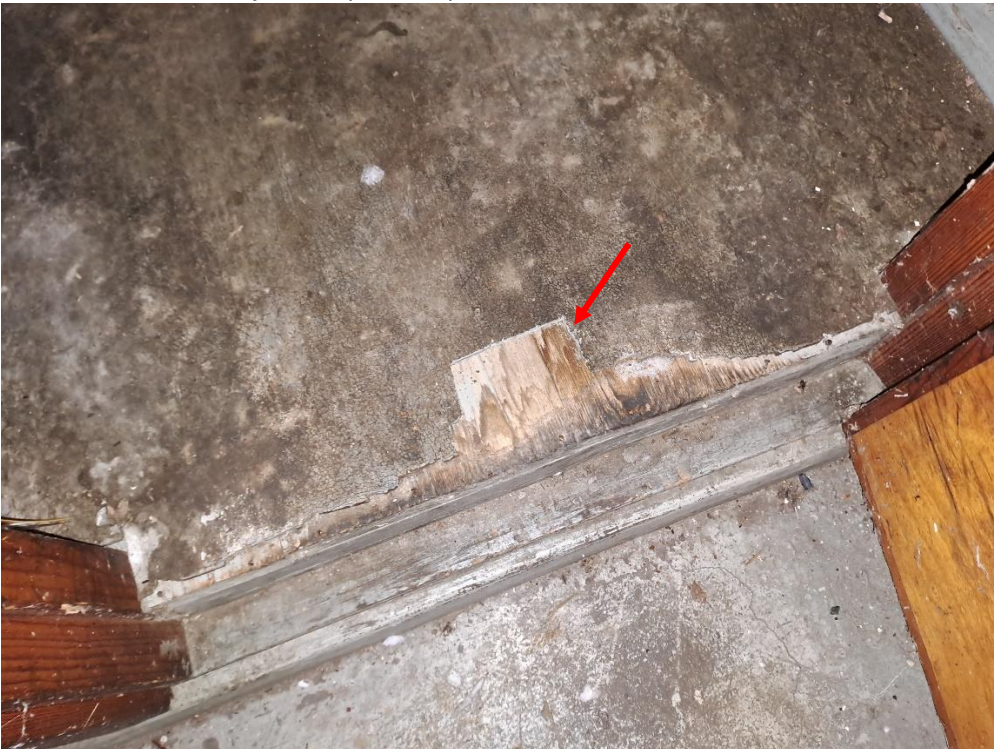
Kuva 2. Valvojankopin lattian muovimatosta otettu näyte ei sisällä asbestia (näyte 3).

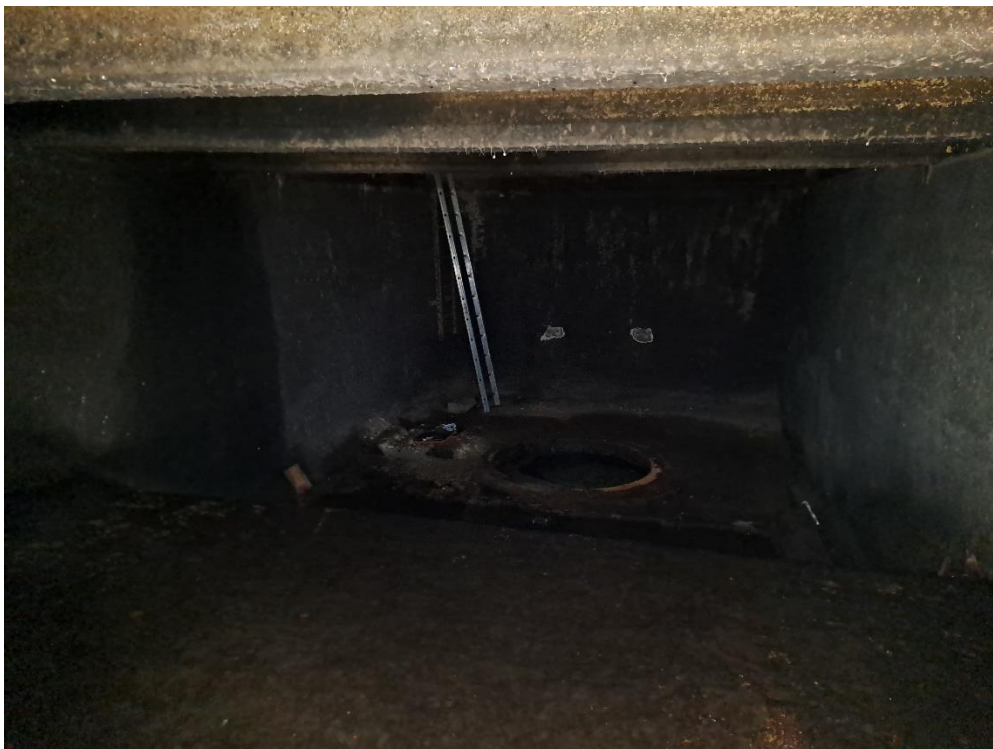
Kuva 3. Turbiinikammioiden vedeneristeestä ja tasoitteesta otettu näyte ei sisällä asbestia (näyte 4). Näytettä 4 vastaavat materiaalit voidaan PAH-pitoisuuden osalta käsitellä normaalisti.

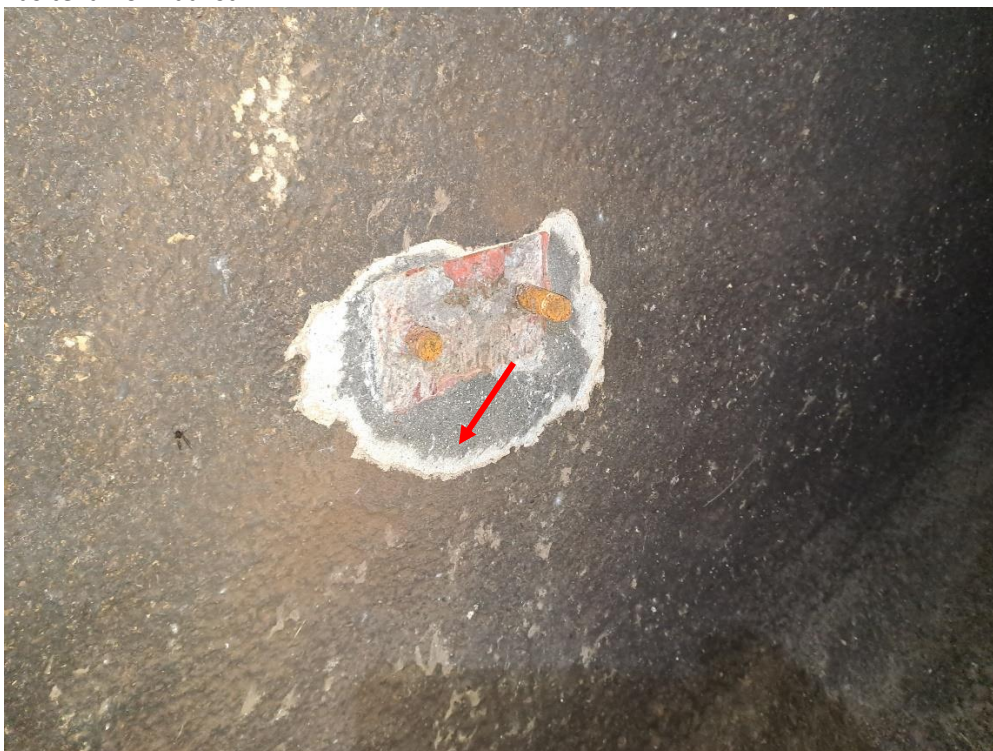
Kuva 4. Turbiinikammioiden vedeneristeestä ja tasoitteesta otettu näyte ei sisällä asbestia (näyte 4). Näytettä 4 vastaavat materiaalit voidaan PAH-pitoisuuden osalta käsitellä normaalisti.

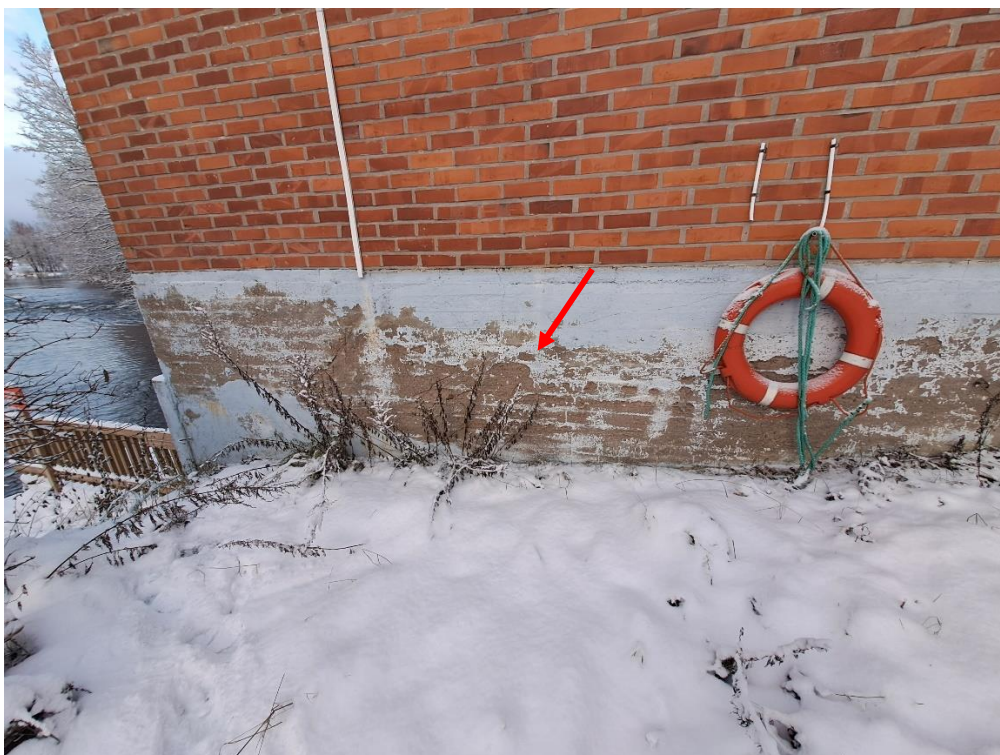
Voimalaitoksen julkisivurakenteissa ei havaittu asbestipitoisia materiaaleja, mutta sokkelimaalin raskasmetallipitoisuuksissa havaittiin vaarallisen jätteen ylittäviä pitoisuuksia.

| Tila tai kerros | Materiaali tai rakenne, josta näyte otettu | Määrä | Näyte nro | Tulos K/E | Raskasmetallit, jotka ylittävät raja-arvot | Tarkennukset |
|---|---|---|---|---|---|---|
| Voimalaitos / julkisivu | sokkelin maalipinnoite | arviolta n. 80 m <sup>2</sup> | 5 | K | Sinkki | Sinkki yli vaarallisen jätteen pitoisuusrajan |

Kuva 5. Voimalaitoksen sokkelimaalista otetun näytteen raskasmetallipitoisuuksissa havaittiin vaarallisen jätteen ylittäviä pitoisuuksia (näyte 5). Näytettä 5 vastaavat materiaalit tulee käsitellä vaarallisena jätteenä.

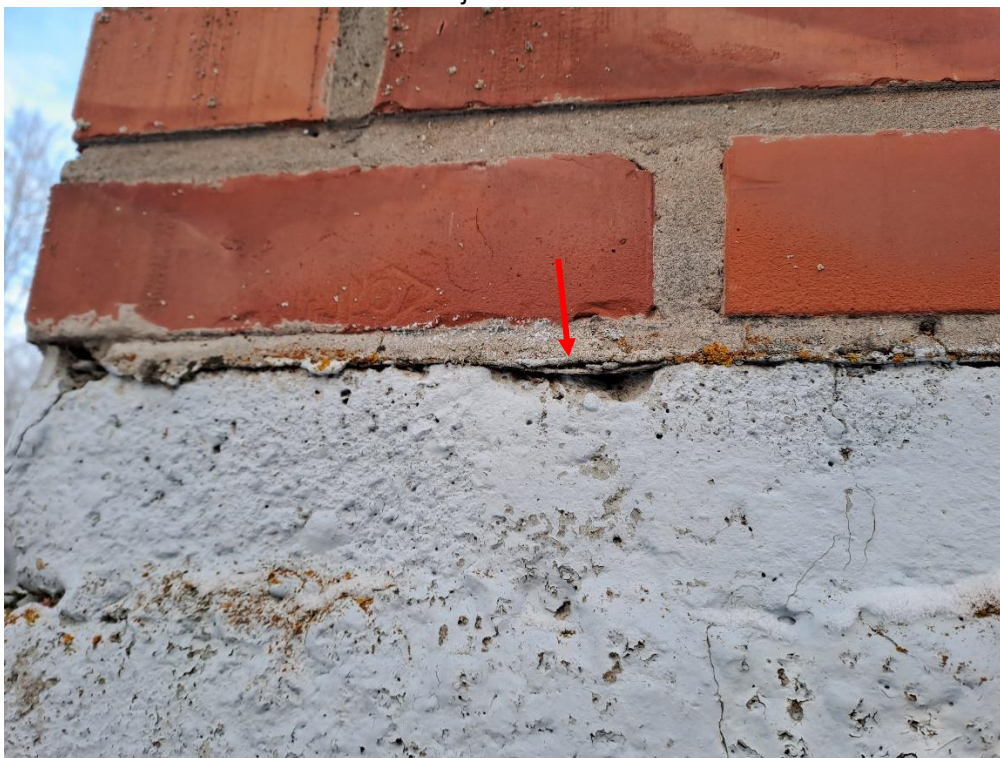
Kuva 6. Sokkelikaistan huovasta ja bitumista otettu näyte ei sisällä asbestia (näyte 6). Näytettä 6 vastaavat materiaalit voidaan PAH-pitoisuuden osalta käsitellä normaalisti.

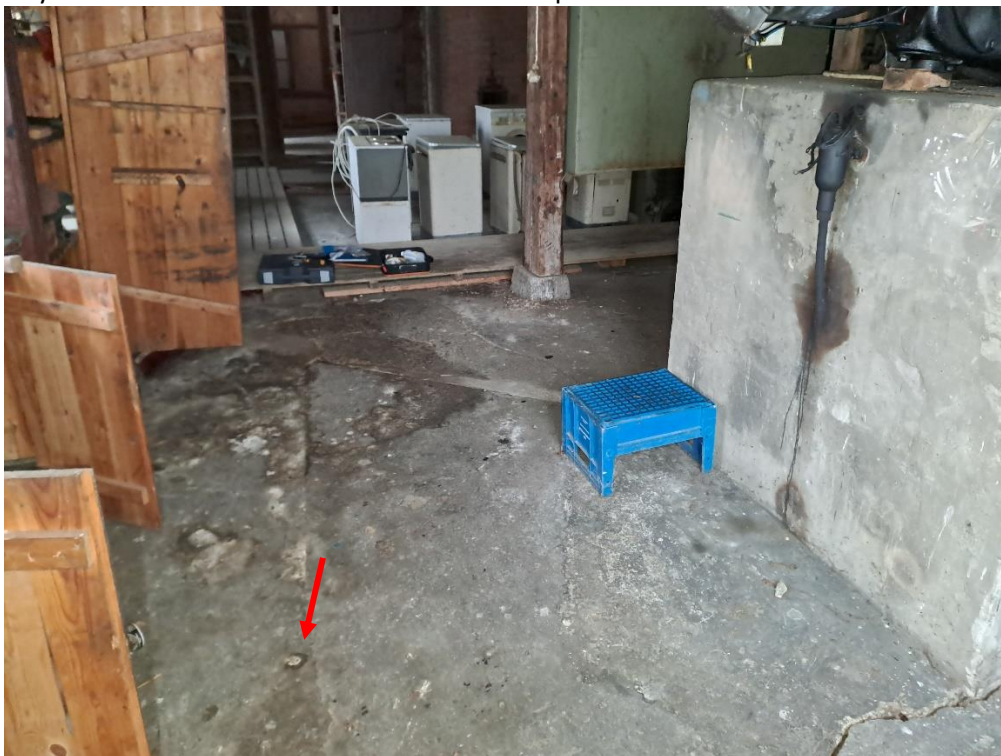
Kuva 8. Meijerin mustasta lattiatasoitteesta otettu näyte ei sisällä asbestia (näyte 8). Näytettä 8 vastaavat materiaalit voidaan PAH-pitoisuuden osalta käsitellä normaalisti.

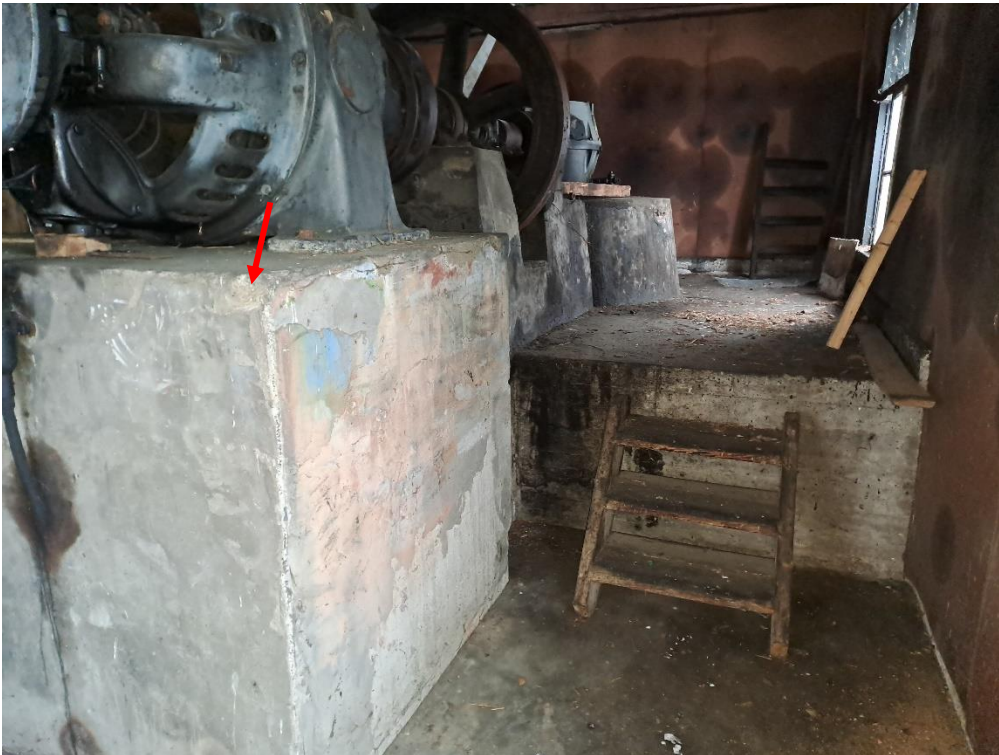
Kuva 9. Meijerin seinätasoitteesta otettu näyte ei sisällä asbestia (näyte 9).

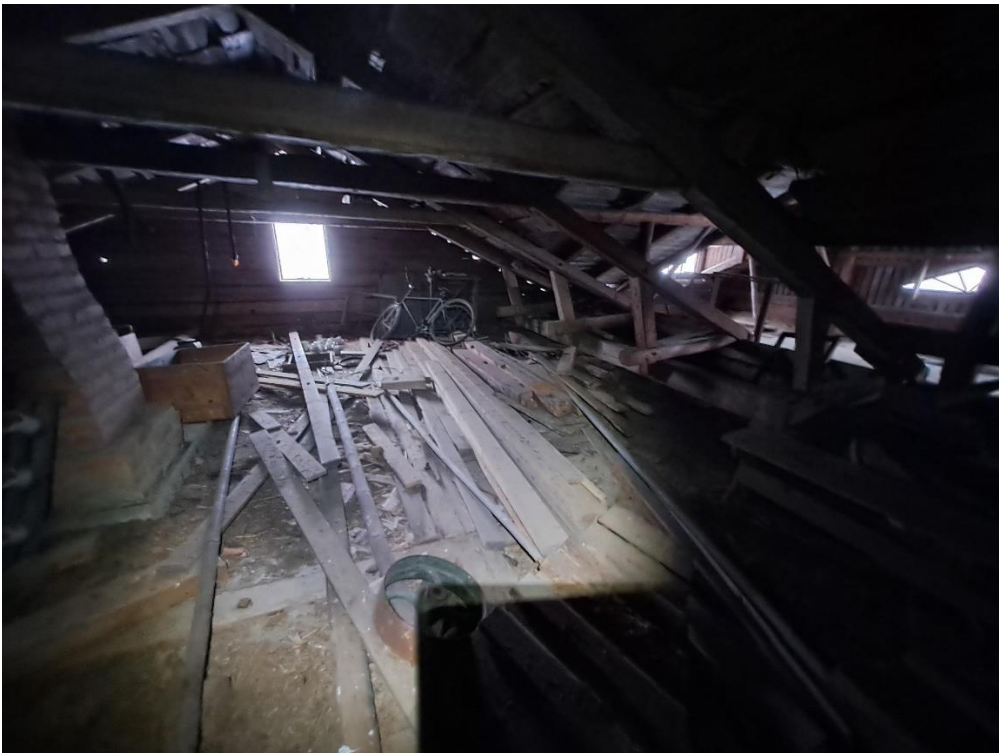
Meijerin yläpohjan tervapaperista otetun näytteen PAH-pitoisuuksissa havaittiin vaarallisen jätteen raja-arvon ylittäviä arvoja (näyte 10). Näytettä 10 vastaavat materiaalit tulee käsitellä RATU-kortissa 82-0381 kuvattujen ohjeiden mukaan. Purkujäte on käsiteltävä ja hävitettävä vaarallisena jätteenä.

| Tila tai kerros | Materiaali tai rakenne, josta näyte otettu | Määrä | Näyte nro | Tulos K/E | Huomioitavaa |
|---|---|---|---|---|---|
| Meijeri / yläpohja | tervapaperi | arviolta n. 150 m <sup>2</sup> | 10 | K | |

Kuva 10. Meijerin yläpohjan tervapaperista otettu näyte ei sisällä asbestia (näyte10). Näytettä 10 vastaavat materiaalit tulee käsitellä RATU-kortissa 82-0381 kuvattujen ohjeiden mukaan. Purkujäte on käsiteltävä ja hävitettävä vaarallisena jätteenä.

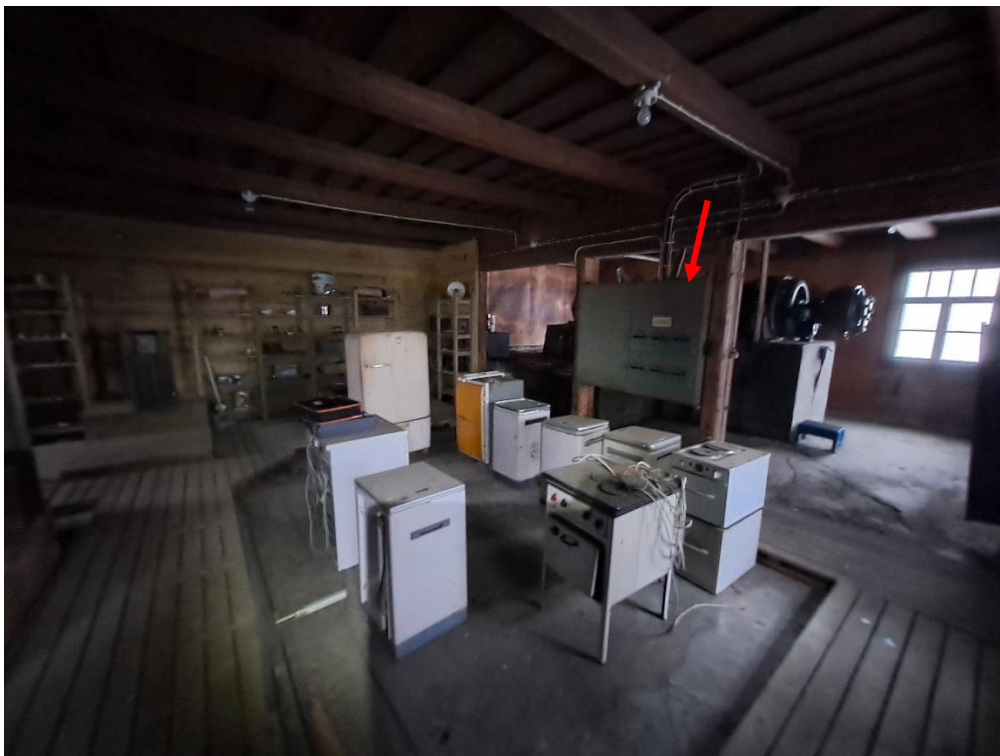
Vanhojen sähkökeskusten sisällä voi olla asbestipitoisia kuitusementtilevyjä (sähkökeskuksia ei ole avattu/purettu).

Sähköpääkeskukset ja vanhat sähkövedot voivat sisältää muita haitallisia aineita sisältäviä komponentteja/materiaaleja, kuten lyijyä.

Kuva 11. Vanhojen sähkökeskusten sisällä voi olla asbestipitoisia kuitusementtilevyjä (sähkökeskuksia ei ole avattu/purettu). Sähköpääkeskukset ja vanhat sähkövedot voivat sisältää muita haitallisia aineita sisältäviä komponentteja/materiaaleja, kuten lyijyä.

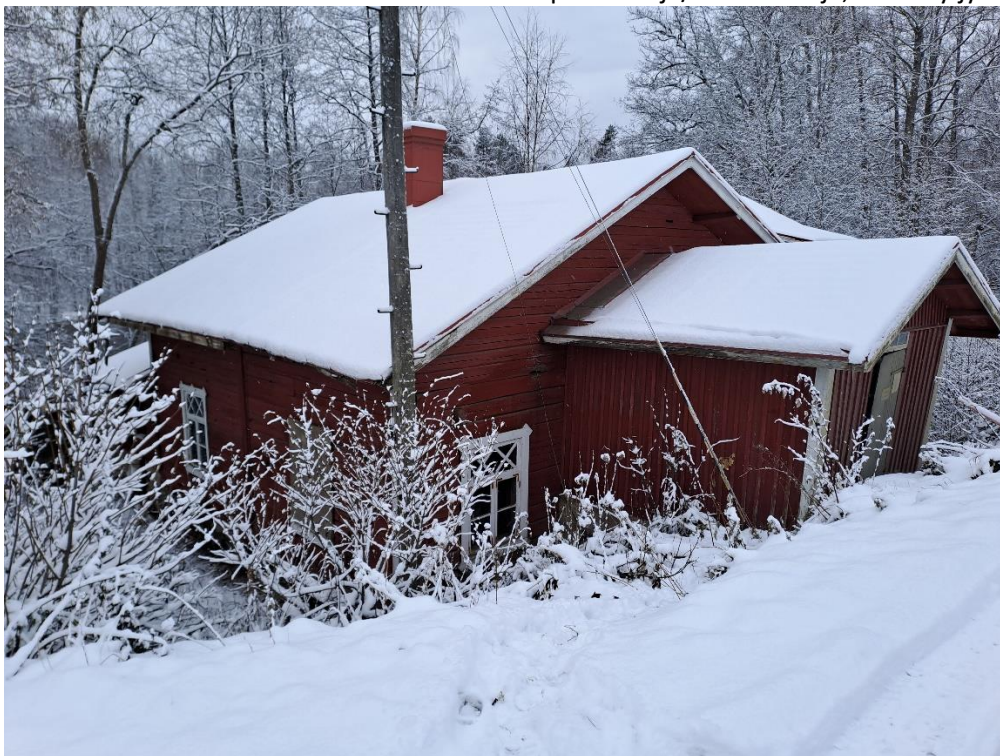
Kuva 12. Meijerirakennus on pääosin puurakenteinen eikä rakennuksen rakenteissa havaittu asbestipitoisia materiaaleja.

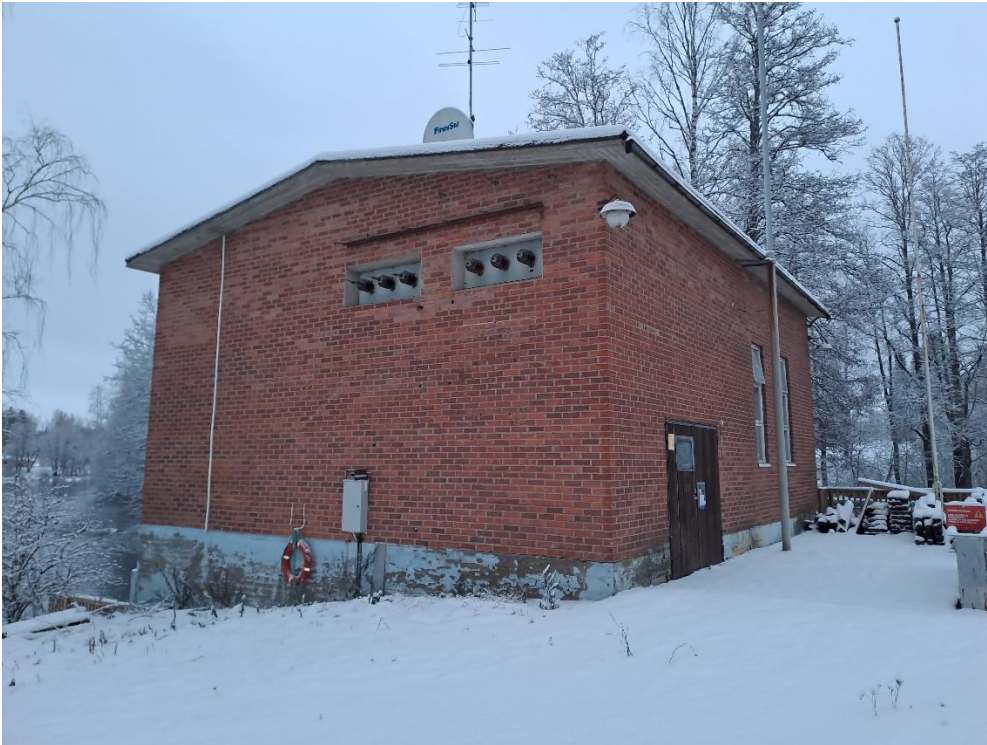
Kuva 13. Voimalaitos on tiili / betonirakenteinen. Voimalaitoksen rakenteissa ei havaittu asbestipitoisia materiaaleja.
