# Kuntokatselmus

Tainionvirran vanha voimalaitos (meijerirakennus)

11.12.2023

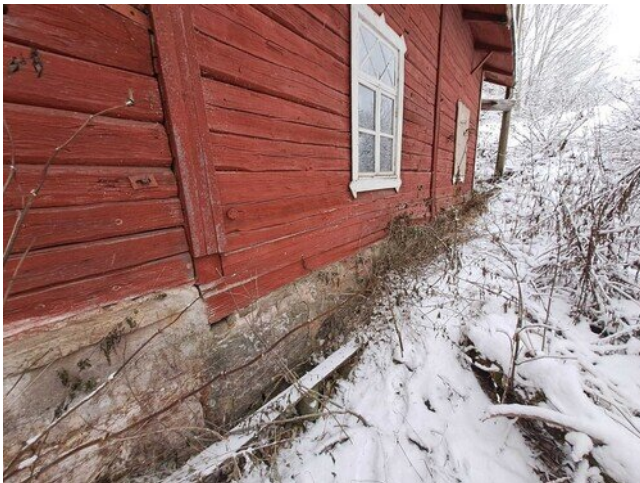
**Kuva 1** Kuva rakennuksen sokkelirakenteesta yläjuoksun puoleiselta päädyltä.

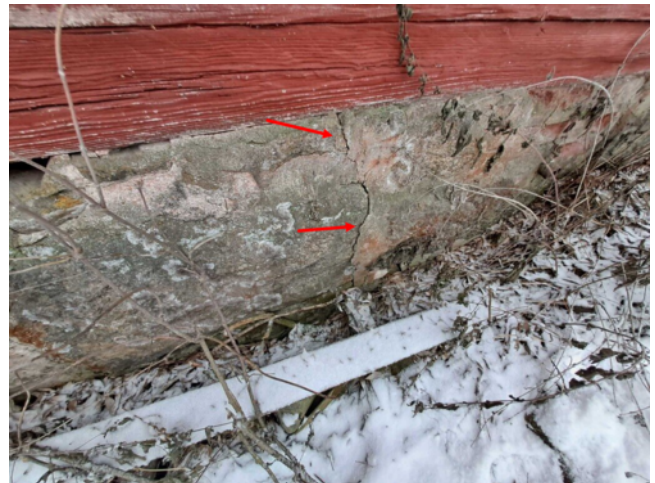
- Meijerirakennus on perustettu maanvaraisesti osittain luonnonkivijalan ja osittain betonianturoiden / sokkelin varaan. Sokkelirakenteet ovat pääosin kohtalaisessa kunnossa ja niissä on havaittavissa paikoin halkeamia. Sokkeleita ei ole pinnoitettu vaan ne on puhtaalla betoni / luonnonkivipinnoilla. Sokkelin ja alimman hirsikerran välissä ei ole havaittavissa kapilaarikatkoa (huopakaistaa). Rakennuksen tien puoleisella sivulla maanpinta on osittain sokkelirakennetta korkeammalla hirsi- ja puurakenteiden tasolla. Kasvillisuus ylettyy myös rakennuksen vierustalle asti. (Ks. kuvat 1-6 ja toimenpide-ehdotus 1)

**Kuva 2** Yläjuoksun puoleisen päädyn sokkelirakenne on luonnonkivijalkaa / betonia. Sokkelirakenteessa on havaittavissa paikoin halkeamia.

- 1) - sokkelirakenteissa havaittujen halkeamien paikkaus (hinta-arvio 5000€)  
- kasvillisuuden poistaminen rakennuksen vierustoilta, murskealueen teko, sekä maanpintojen muotoilu pois päin viettäväksi (hinta-arvio 10000€)

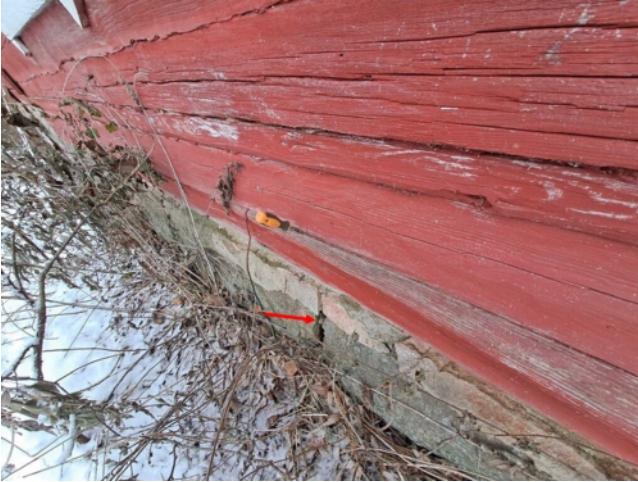
**Kuva 3** Sokkelirakenteessa on havaittavissa paikoin halkeamia.

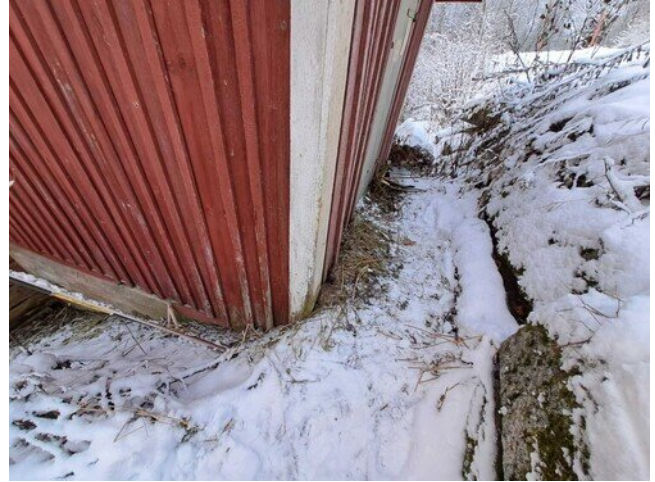
**Kuva 4** Kuva sisäänkäynnin kohdalta. Rakennuksen tien puoleisella sivulla maanpinta on osittain sokkelirakennetta korkeammalla hirsi- ja puurakenteiden tasolla.

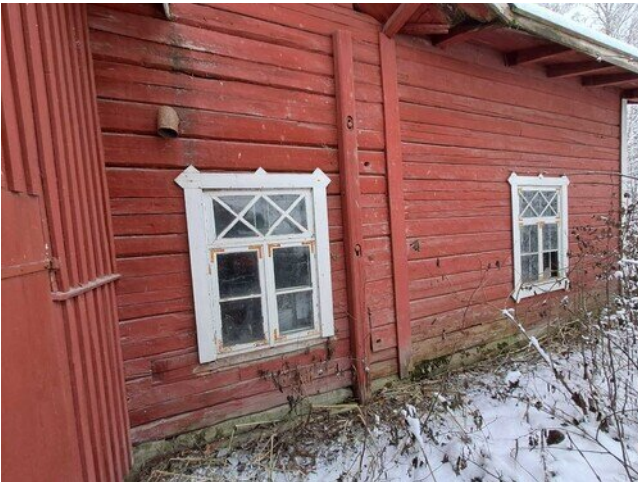
**Kuva 5** Rakennuksen tien puoleisella sivulla maanpinta on osittain sokkelirakennetta korkeammalla hirsi- ja puurakenteiden tasolla.

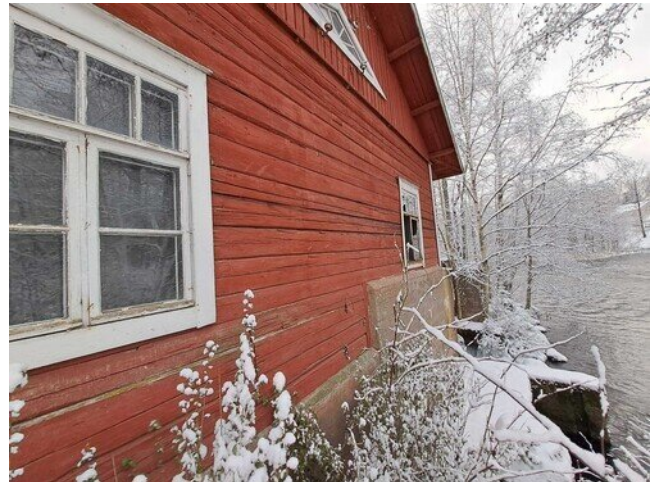
**Kuva 6** Rakennuksen alajuoksun puoleisen päädyn sokkeli on betonirakenteinen. Alajuoksun puoleisen päädyn sokkelirakenteessa ei havaittu merkittäviä vaurioita, niiltä osin kun päästiin tarkastamaan.

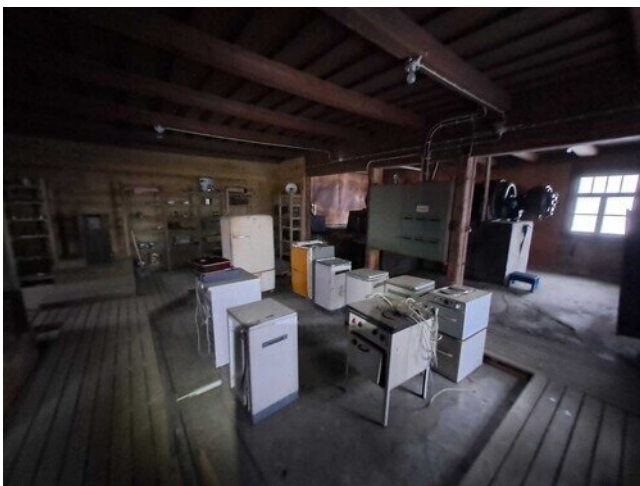
**Kuva 7** Kuva aulatilasta.

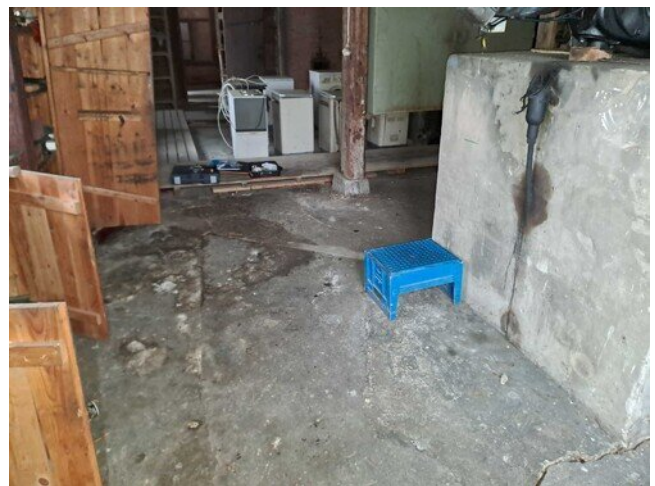
- Rakennuksen alapohjana on maanvarainen betonilaatta. Tarkastetuilta kohdilta lattian betonilaatan paksuus on n. 50 mm. Betotilaatta on valettu suoraan täyttömaan (hiekan) päälle. Alapohjan betonilaatta on huonossa kunnossa ja siinä on havaittaviss runsaasti halkeamia. Vaurioiden laajuus huomioiden alapohjan betonilaatta on suositeltavaa uusia kauttaaltaan. (Ks. kuvat 7-10 ja toimenpide-ehdotus 1)

**Kuva 8** Maanvaraisessa betonilaatassa on havaittavissa laajoja halkeamia.

1) -alapohjarakenreen purkaminen ja jälleenrakennus (hinta-arvio 10000€)

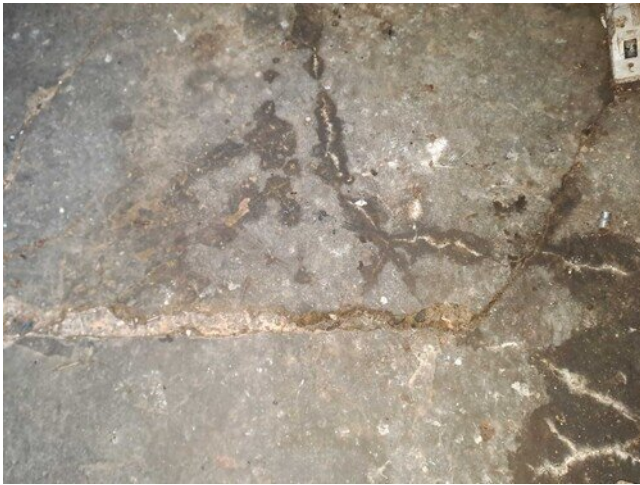
**Kuva 9** Maanvaraisessa betonilaatassa on havaittavissa laajoja halkeamia.

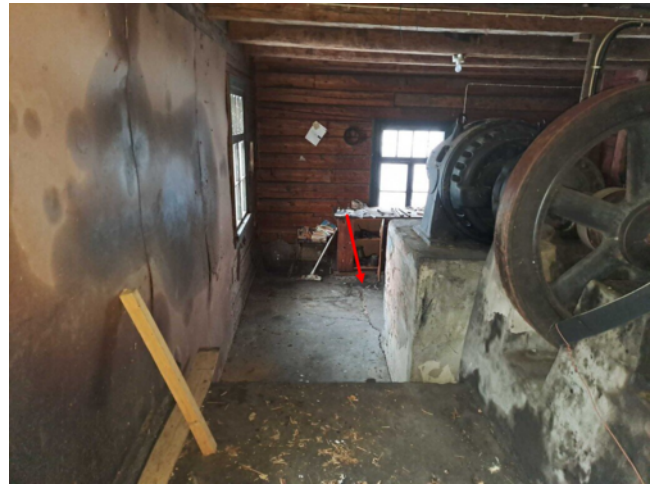
**Kuva 10** Maanvaraisessa betonilaatassa on havaittavissa laajoja halkeamia.

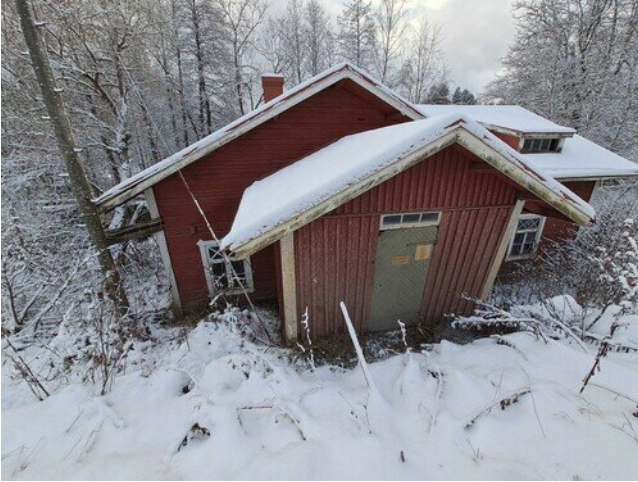
- Rakennus on pääosin hirsirunkoinen, pois lukien sisäänkäyntitilaa, joka on puurunkoinen ja lautaverhoiltu. Hirsirakenteissa havaittiin lahovaurioita yläjuoksun puoleisessa päädyssä, sekä tienpuoleisella sivulla. Yläjuoksun puoleisessa päädyssä lahovaurioita on havaittavissa kahdessa alimmassa hirsivarvissa. Päädyssä lahovauriot yltävät noin 50 mm syvyyteen. Tienpuoleisella sivulla lahovaurioita on havaittavissa myös kahdessa alimmassa hirsivarvissa, sekä sisäänkäynnin katoksen molemmin puolin räystään korkeudella noin neljässä hirsivarvissa. Räystään kohdalla lahovauriot yltävät hirren läpiasti ja alimmissa hirsivarveissa noin 50 mm syvyyteen. Alimpien hirsivarvien ja sokkelin välissä ei ole kapilaarikatkoa ja maanpinta ylettyy osittain hirteen saakka, jonka seurauksena kosteuskuormitus alimmissa hirsissä on suuri. Sisäänkäynnin katolta vedet valuvat rakennuksen seinustalle, jonka seurauksena räystäiden kohdalle on tullut lahovaurioita. Kosken puoleisella sivulla oleva laajennusosa on romahtanut. Romahtamisen seurauksena laajennusosaa ei päästy tarkastamaan kokonaisuudessaan (Ks. kuvat 11-21 ja toimenpide-ehdotus 1)

**Kuva 11** Tienpuoleisella sivulla lahovaurioita on havaittavissa sisäänkäynnin molemmin puolin.

- 1) - rakennuksen hirsirakenteissa ja puurakenteissa havaittujen lahovaurioiden korjaus / hirsien kengitys (hinta-arvio 10000 €)  
-rakennuksen koskenpuoleisen sivun romahtaneen osan purkaminen (hinta-arvio 10000€)

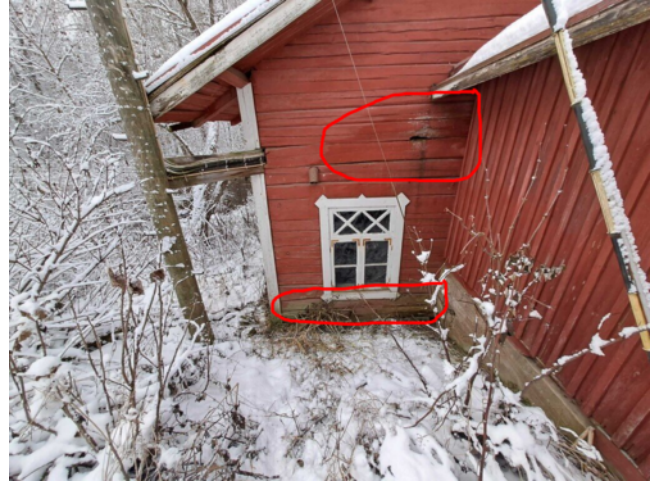
**Kuva 12** Sisäänkäynnin vasemmalla puolella havaittiin lahovaurioita kuvan osoittamilla kohdilla.

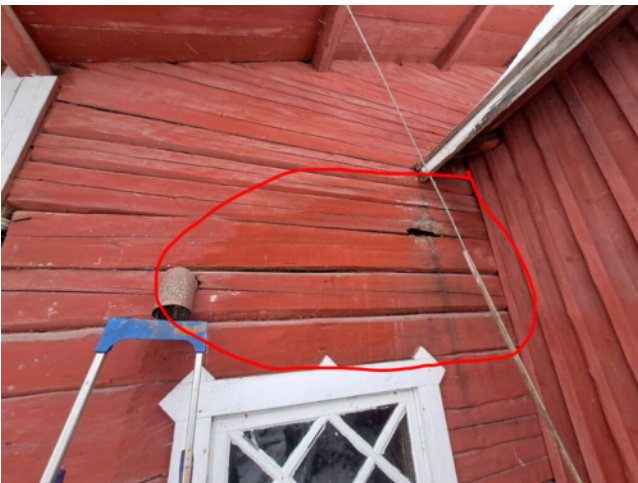
**Kuva 13** Räystäään kohdalla lahovauriot yltävät hirren läpiasti.

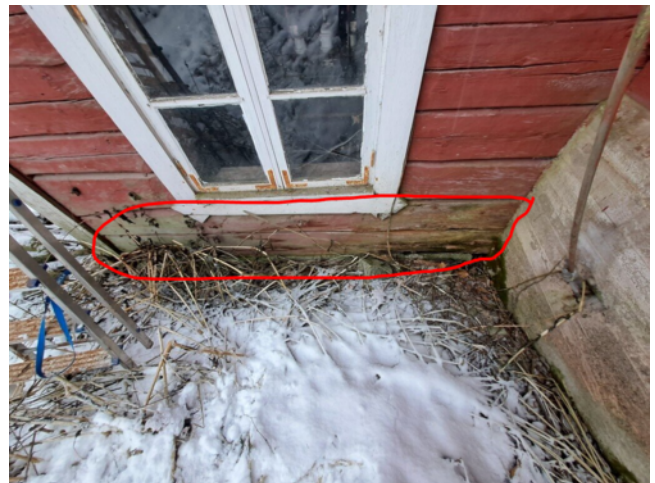
**Kuva 14** Alimmissa hirsivarveissa lahovauriot yltävät noin 50 mm syvyyteen.

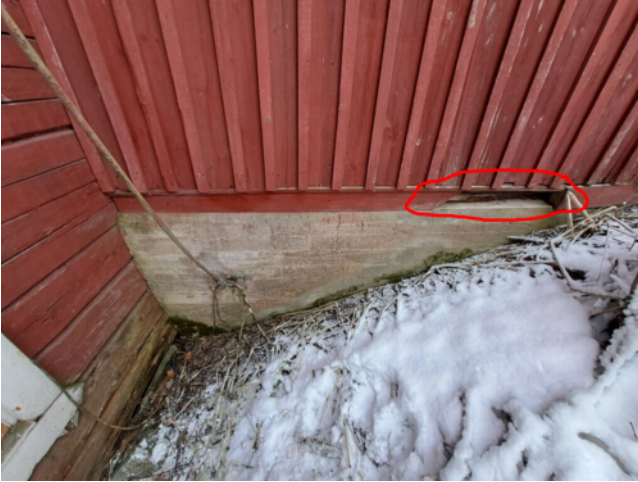
**Kuva 15** Kuvan osoittamalla kohdalla lahovaurioita sisäänkäynnin puurungon alajuoksussa.

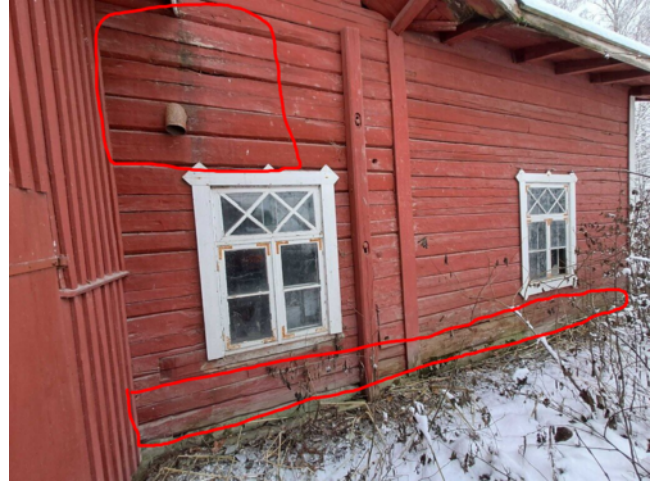
**Kuva 16** Sisäänkäynnin oikealla puolella havaittiin lahovaurioita kuvan osoittamilla kohdilla. Alimmissa hirsivarveissa lahovauriot yltävät noin 50 mm syvyyteen.

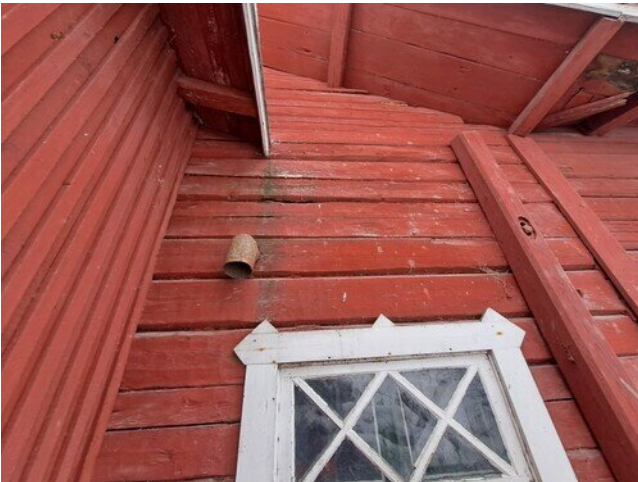
**Kuva 17** Räystäään kohdalla lahovauriot yltävät hirren läpiasti.

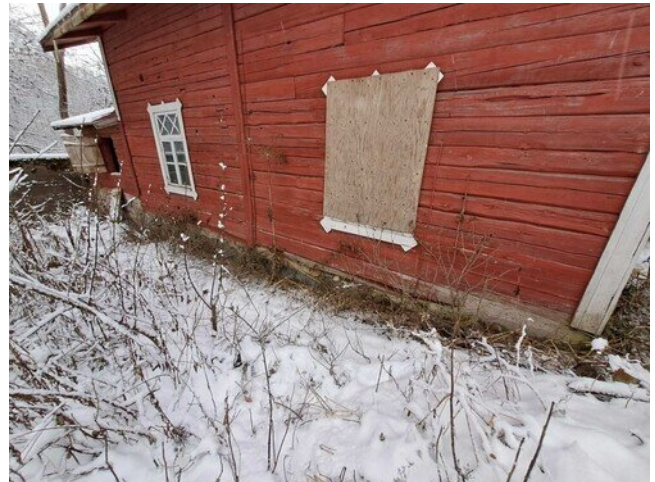
**Kuva 18** Yläjuoksun puoleisessa päädyssä lahovaurioita on havaittavissa kahdessa alimmassa hirsivarvissa.

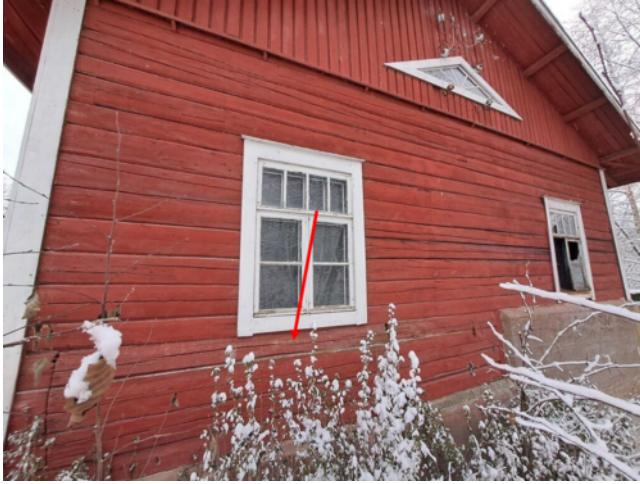
**Kuva 19** Alajuoksun puoleisessa päädyssä ei havaittu merkittäviä lahovaurioita. Ikkunan alapuolelta hirsiseinä on hieman pullistunut.

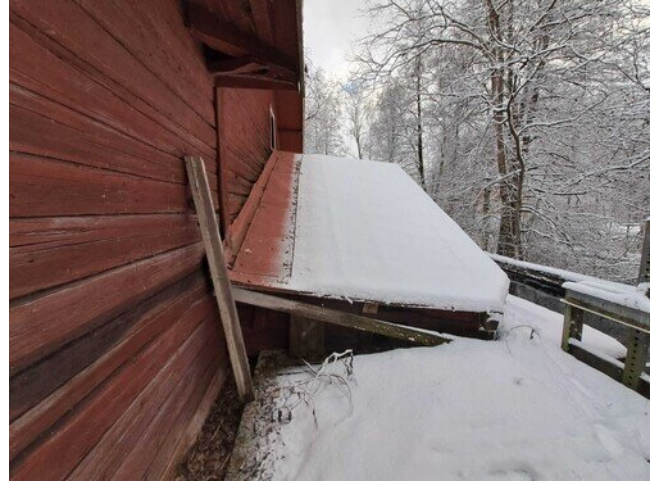
**Kuva 20** Kuva kosken puolella sijaitsevasta laajennusosasta, joka on romahtanut.

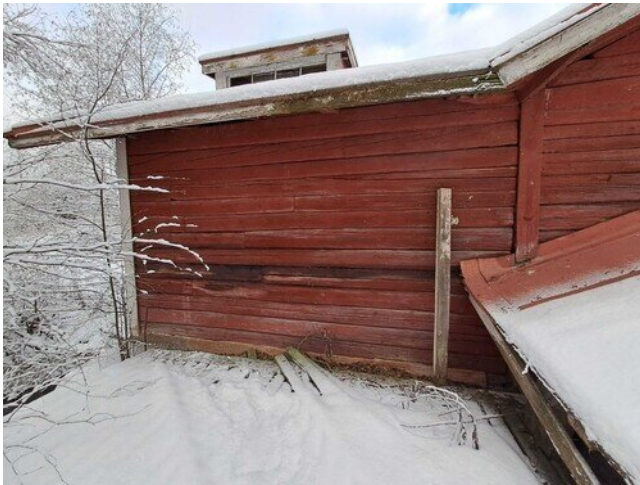
**Kuva 21** Kosken puoleisella sivulla ei havaittu lahovaurioita niiltä osin kun pystyttiin tarkastamaan.

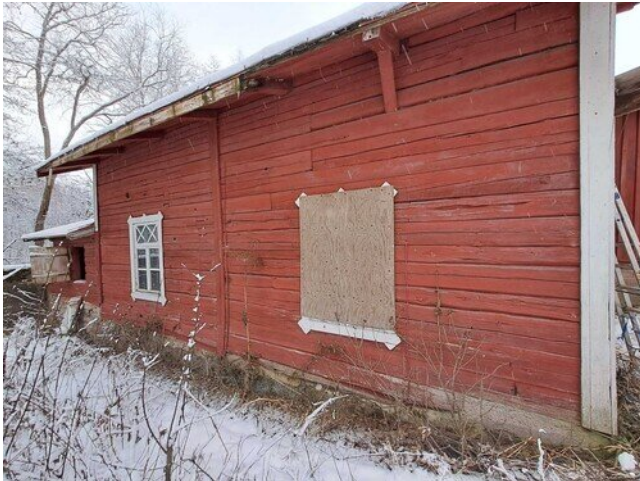
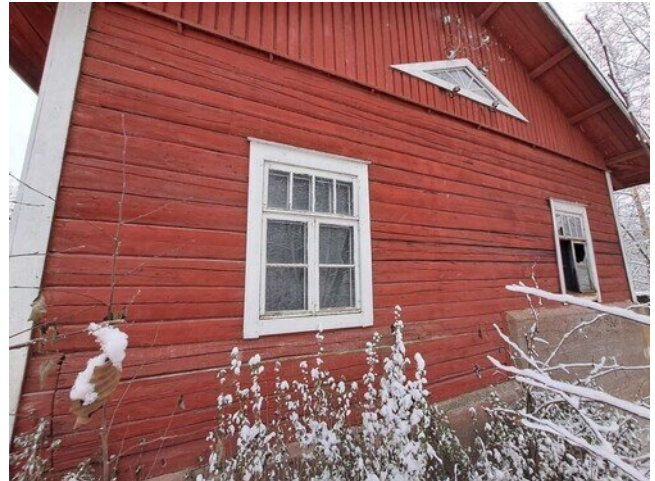
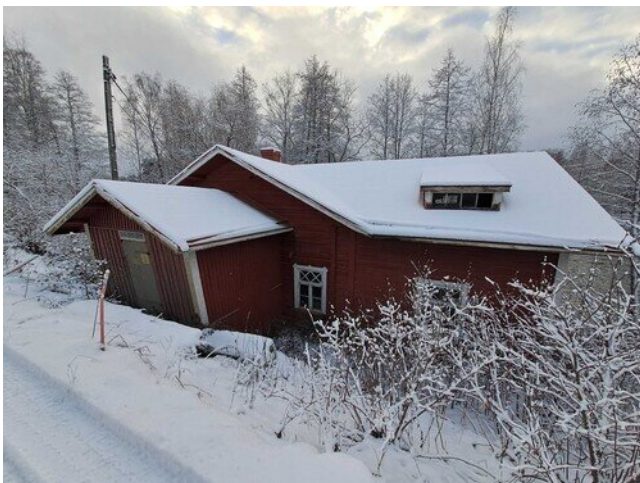
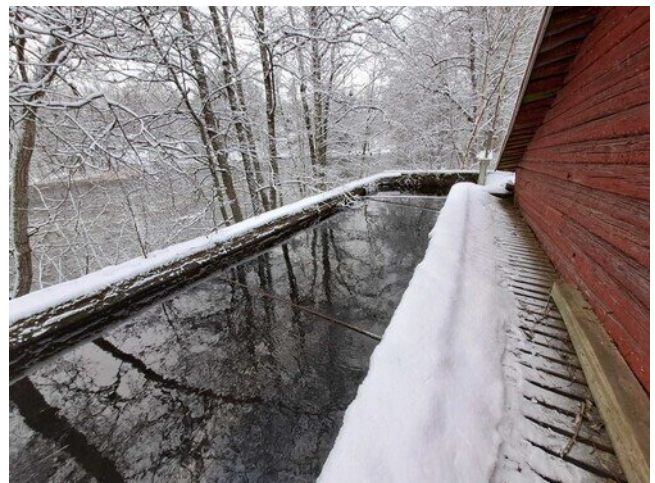
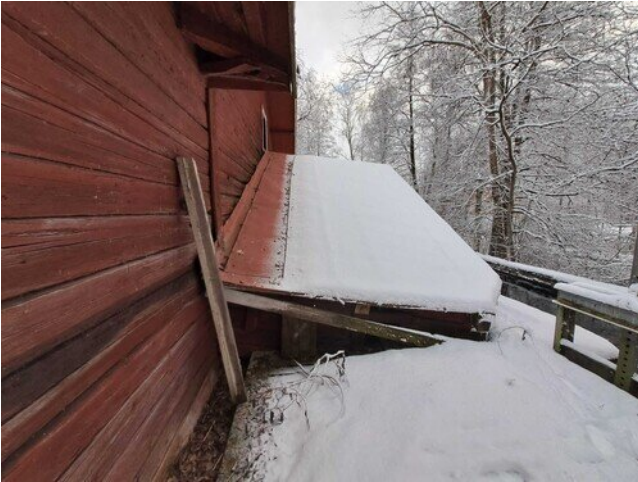
- Julkisivut ovat maalatulla hirs / lautapinnalla. Julkisivujen maalipinnoitteet ovat kohtalaisessa kunnossa. Julkisivuissa havaitut lahovauriot käsitelty rakennuksen runko kohdassa. (Ks. kuvat 22-26 ja toimenpide-ehdotus 1)

1) -rakennuksen julkisivujen maalaus (hinta-arvio 15000€)

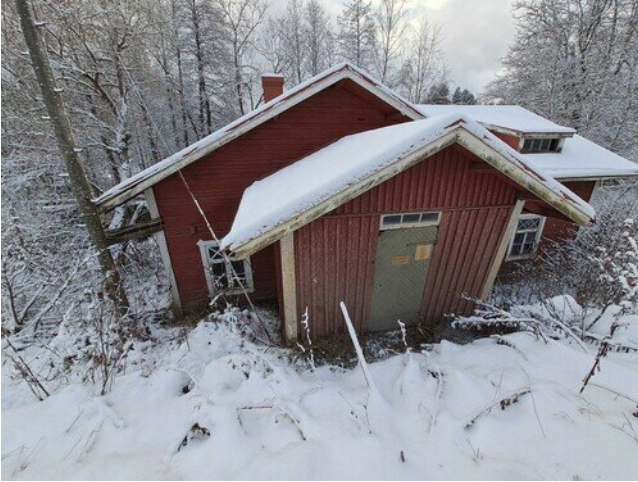
- Rakennuksen ulko-ovi on 1-lehtinen puuovi. Oven tarkka asennusvuosi ei ole tiedossa. Ulko-ovi on kohtalaisessa kunnossa ja se on suositeltavaa kunnostaa / uusia. Rakennuksen ikkunat ovat puurakenteisia 1-2 lasisia ikkunoita. Ikkunoiden saranoissa ja metallivahvikkeissa on havaittavissa ruostevaurioita. Lisäksi osa ikkunalaseista on rikkoutunut. Muuten ikkunoiden puuosissa ei havaittu merkittäviä vaurioita ja ne ovat ikäänsä nähden kohtalaisessa kunnossa. (Ks. kuvat 27-30 ja toimenpide-ehdotus 1)

**Kuva 27** Rakennuksen ulko-ovi on 1-lehtinen puuovi. Oven tarkka asennusvuosi ei ole tiedossa.

- 1) ikkunoiden ja ovien kunnostus / tarvittaessa uusiminen (hinta-arvio 8000€)

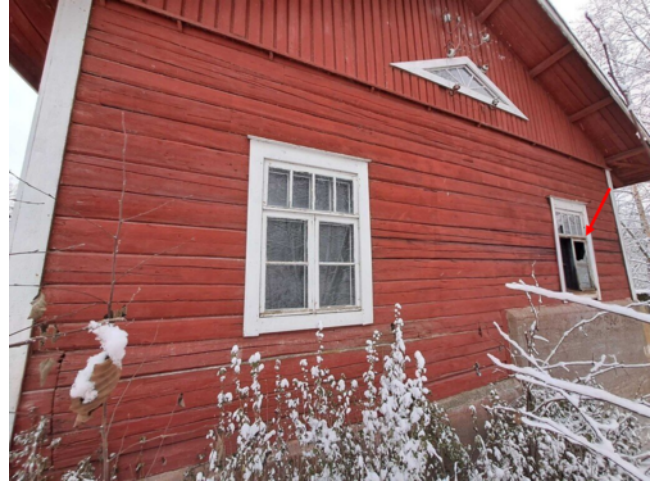
**Kuva 28** Rakennuksen ikkunat ovat puurakenteisia 1-2 lasisia ikkunoita. Osa ikkunälaseista on rikkoutunut.

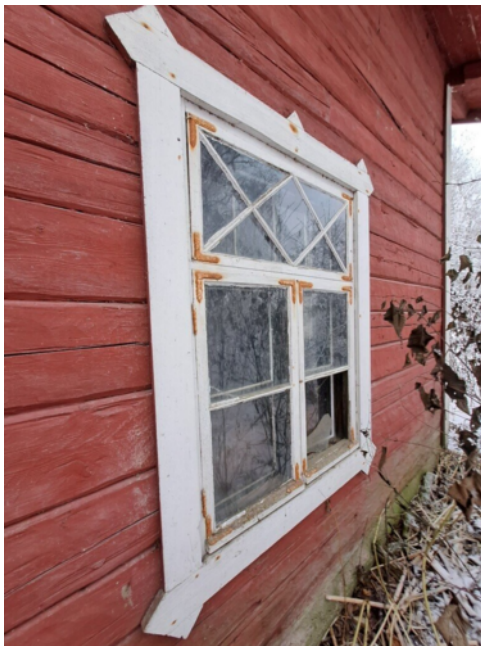
**Kuva 29** Osa ikkunälaseista on rikkoutunut ja ikkunoiden saranoissa ja metallivahvikkeissa on havaittavissa ruostevaurioita.

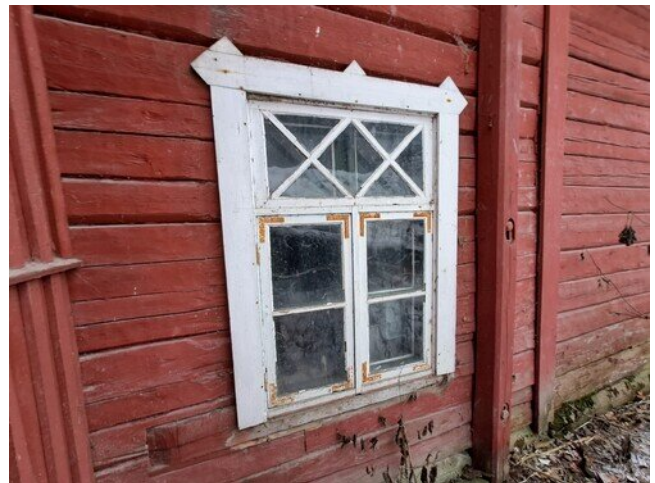
**Kuva 30** Ikkunoiden puuosissa ei havaittu merkittäviä vaurioita ja ne ovat ikäänsä nähden kohtalaisessa kunnossa.

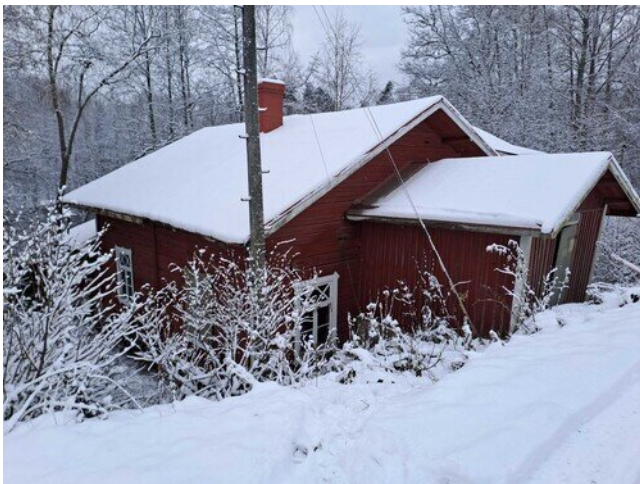
- Rakennuksen vesikattona on peltikatteinen harjakatto. Osassa rakennusta peltikatteen alla on vanha pärekatto. Vesikatteen kuntoa ei päästy tarkastamaan lumipeitteen johdosta. Vesikatteen kunto on suositeltavaa tarkastaa sääolosuhteiden salliessa. Yläpohjasta on havaittavissa, että yksi poistettu läpivienti on jäänyt avonaiseksi, jonka seurauksena vettä / lunta pääsee yläpohjaan. Rakennuksen yläpohja on puurakenteinen. Yläpohjan puurakenteissa ei havaittu merkittäviä lahovaurioita. Yläpohjan eristeenä on purua, hiekkaa ja sammalta. Yläpohjan eristeet on suositeltavaa uusida. Vesikaton räystäsrakenteissa on havaittavissa paikoin lahovaurioita. (Ks. kuvat 31-40 ja toimenpide-ehdotus 1)

**Kuva 31** Rakennuksen vesikattona on peltikatteinen harjakatto. Vesikatteen kuntoa ei päästy tarkastamaan lumipeitteen johdosta.

- 1) -vesikatteen kunnon tutkiminen sääolosuhteiden salliessa (hinta-arvio 500€)  
-yläpohjan eristeiden uusiminen (hinta-arvio 7000€)  
-räystäsrakenteiden lahovaurioiden korjaus ja avonaisen läpiviennin paikkaaminen (hinta-arvio 2000 €)  
-tarvittaessa peltikatteen uusiminen (sis. räystäät, sadevesijärjestelmät, läpiviennit) (hinta-arvio 25000€)

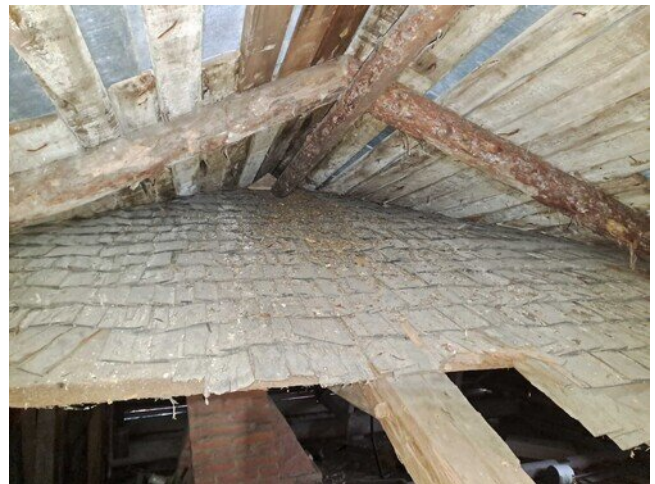
**Kuva 32** Osassa rakennusta peltikatteen alla on vanha pärekatto.

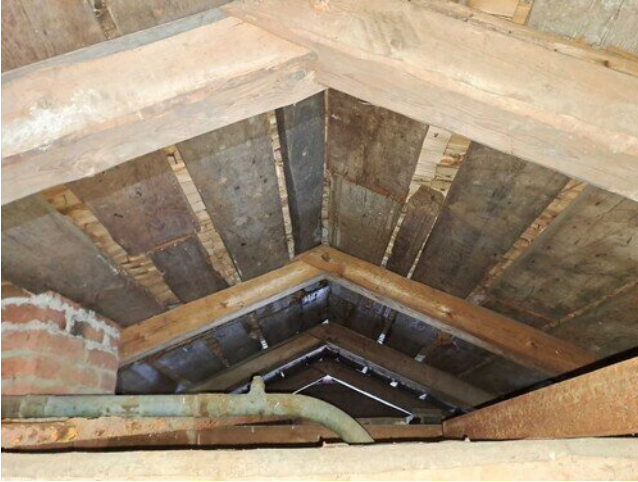
**Kuva 33** Osassa rakennusta peltikatteen alla on vanha pärekatto.

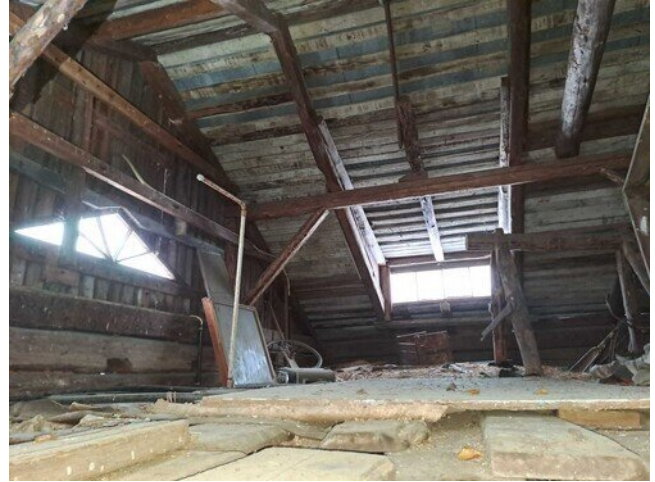
**Kuva 34** Rakennuksen yläpohja on puurakenteinen. Yläpohjan puurakenteissa ei havaittu merkittäviä lahovaurioita.

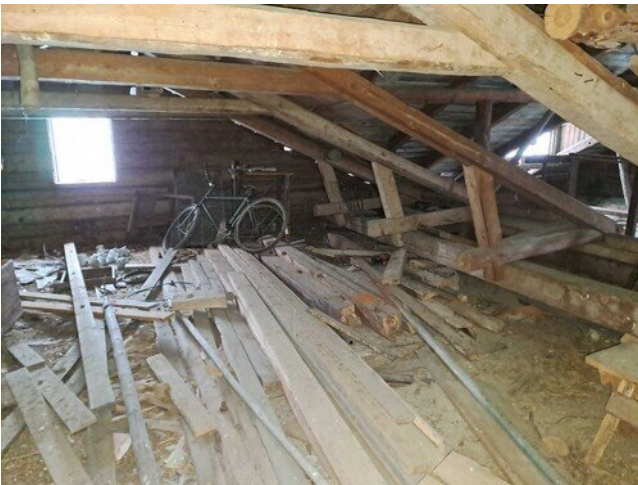
**Kuva 35** Yläpohjan puurakenteissa ei havaittu merkittäviä lahovaurioita. Yläpohjan eristeenä on purua, hiekkaa ja sammalta.

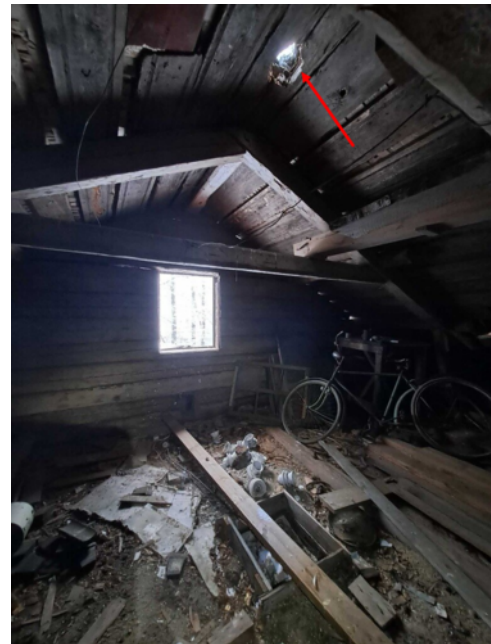
**Kuva 36** Yksi poistettu läpivienti on jäänyt avonaiseksi, jonka seurauksena vettä / lunta pääsee yläpohjaan

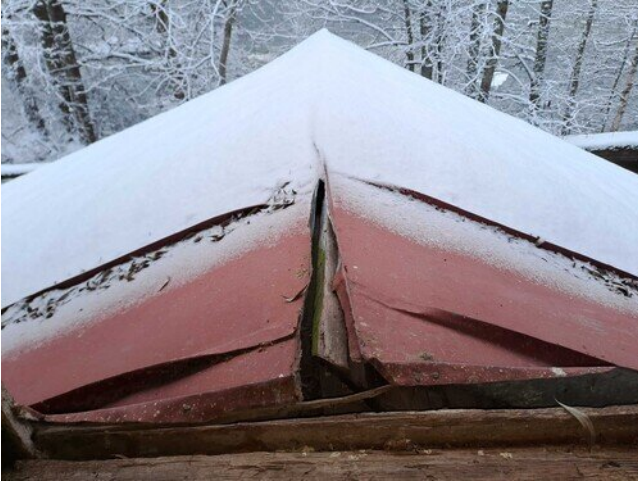
**Kuva 37** Rakennuksen koskenpuolalla sijaitsevan romahtaneen laajennusosan kattorakennetta.

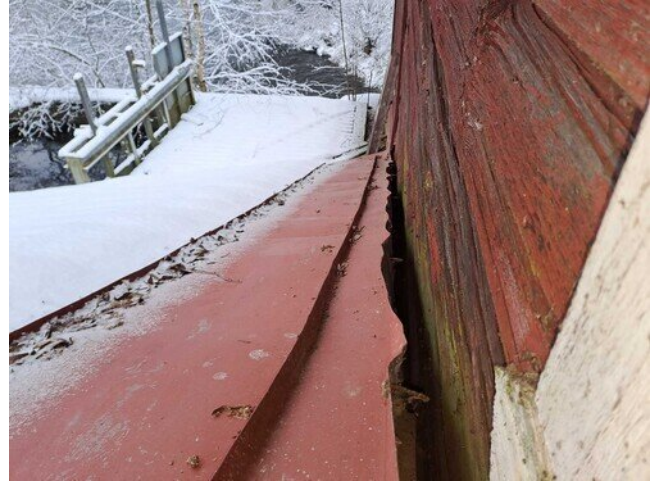
**Kuva 38** Rakennuksen koskenpuolalla sijaitsevan romahtaneen laajennusosan kattorakennetta.

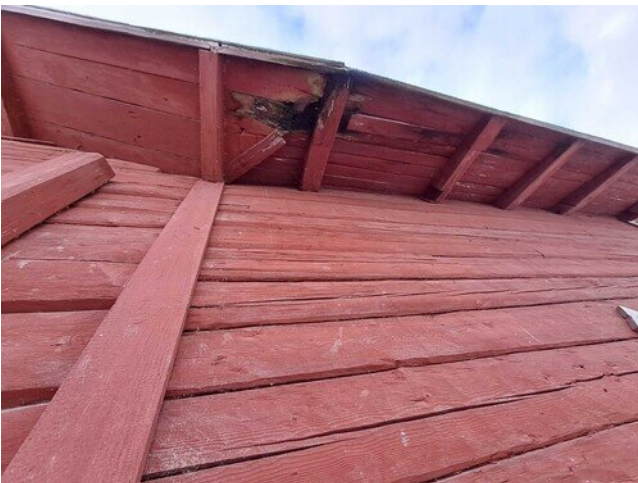
**Kuva 39** Vesikaton räystäsrakenteissa on havaittavissa paikoin lahovaurioita.

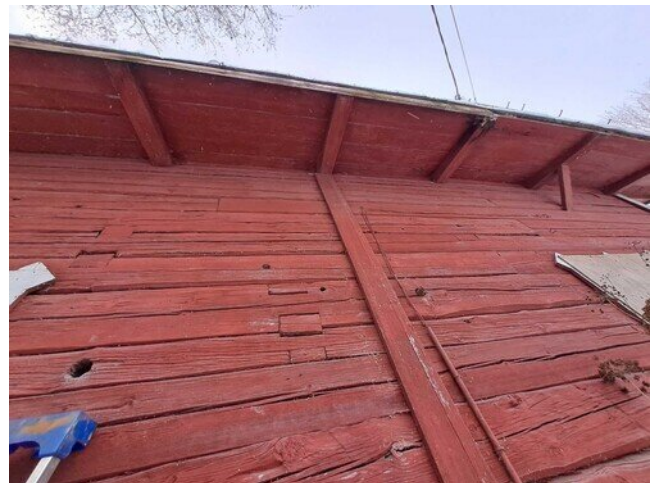
**Kuva 40** Vesikaton räystäsrakenteissa on havaittavissa paikoin lahovaurioita.

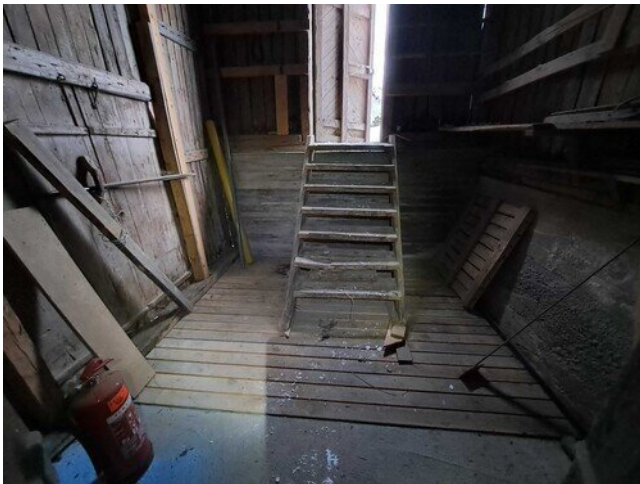
**Kuva 41** Kuva sisääntulo tilasta.

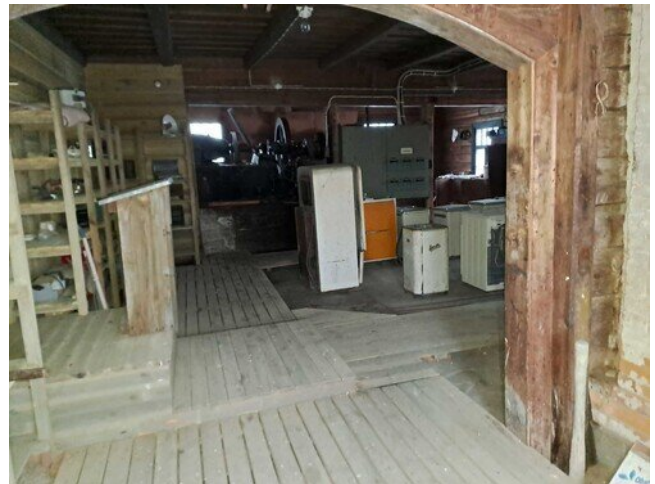
**Kuva 42** Kuva aulatilasta. Aulan seinien ja laipion hirsi- ja puupinnat ovat pääosin puhtaalla puupinnalla ja ovat kohtalaisessa kunnossa.

- sisätilojen puuosien puhdistus ja pintakäsittely / maalaus ( hinta-arvio 5000€)  
- öljystä vaurioituneiden pintamateriaalien purku / uusiminen (8000€)

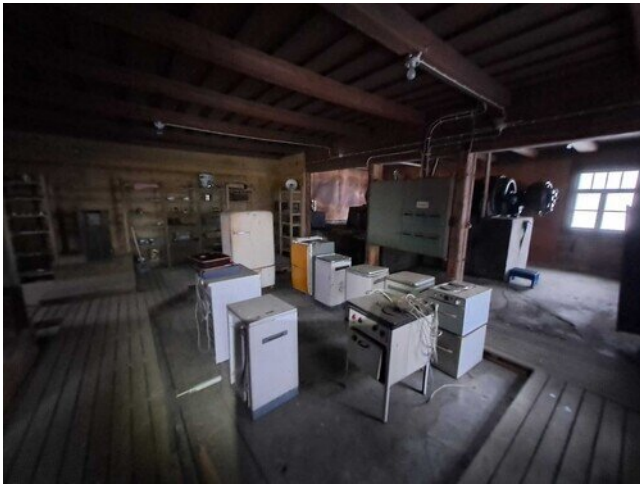
**Kuva 43** Kuva aulatilasta. Aulan seinien ja laipion hirsijä puupinnat ovat pääosin puhtaalla puupinnalla ja ovat kohtalaisessa kunnossa.

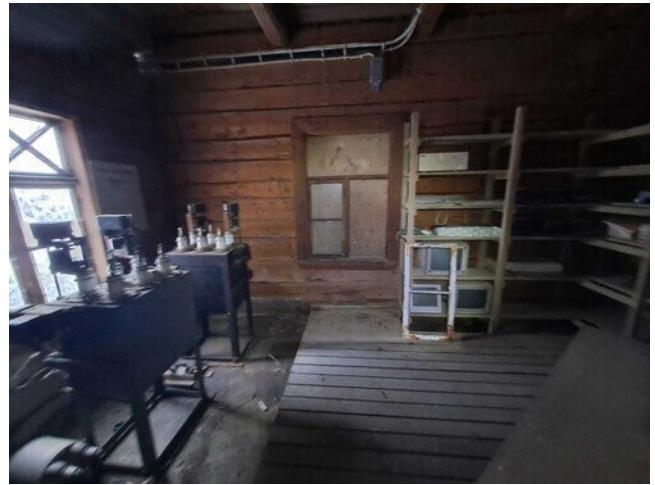
**Kuva 44** Kuva huonetilasta. Huoneen seinien ja laipion hirsijä puupinnat ovat pääosin puhtaalla puupinnalla ja ovat kohtalaisessa kunnossa.

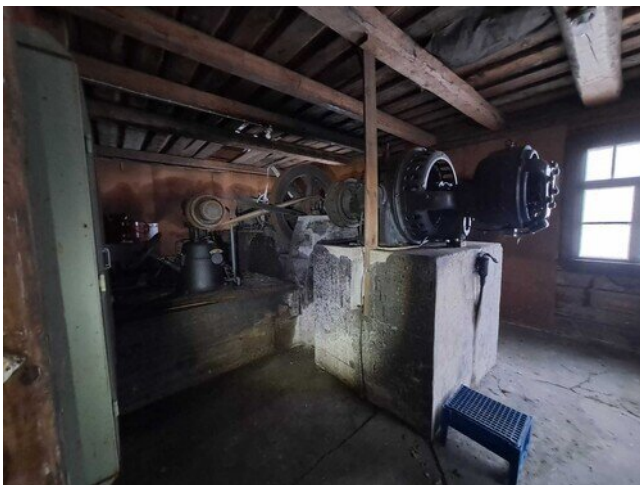
- Sisätilojen rakenteelliset havainnot on esitetty rakennuksen runko ja alapohja kohdassa. Sisätilojen hirsi ja puupinnat ovat pääosin puhtaalla puupinnalla ja ne ovat kohtalaisessa kunnossa, poislukien sähkögeneraattori tilaa, jonka puu ja betoniosat ovat vaurioituneen laitteistosta vuotaneesta öljystä. Sähkögeneraattori tilan öljyiset materiaalit tulee hävittää asianmukaisella tavalla vaarallisena jätteenä. (Ks. kuvat 41-47 ja toimenpide-ehdotus 1)

**Kuva 45** Kuva sähkögeneraattorin tilasta. Sähkögeneraattorin tilan lattia, seinien ja laipion pintamateriaalit ovat vaurioituneet laitteistosta vuotaneesta öljystä.

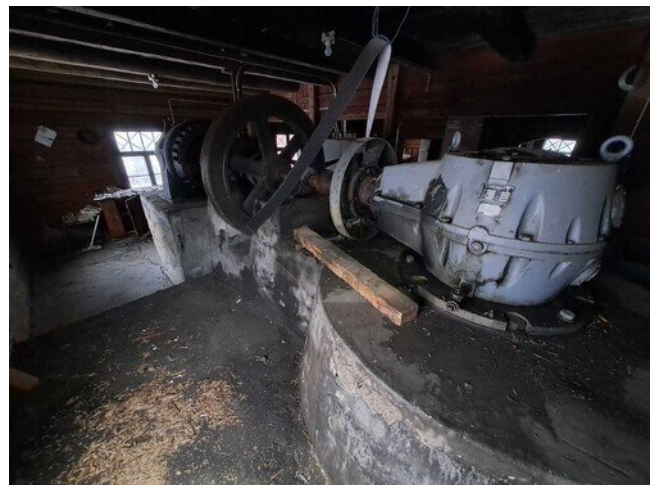
**Kuva 46** Sähkögeneraattorin tilan lattia, seinien ja laipion pintamateriaalit ovat vaurioituneet laitteistosta vuotaneesta öljystä.

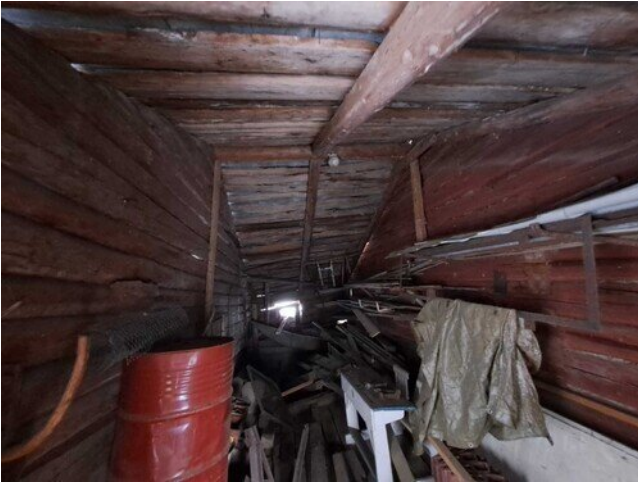
**Kuva 47** Kuva kosken puolella sijaitsevasta laajennusosasta, joka on romahtanut.
