# Kuntokatselmus

## Tainionvirran vanha voimalaitos

21.11.2023

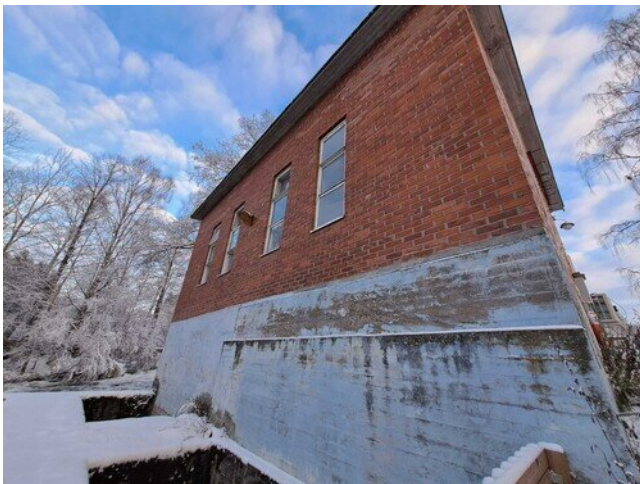
- Voimalaitosrakennus on perustettu maanvaraisesti betonianturoiden ja betonisokkelin varaan. Sokkelirakenteiden maali pinnoite on huonossa kunnossa jokapuolella rakennusta. Sokkelin betonirakenteessa on havaittavissa myös betonin rapautumista ja halkeilua etenkin alajuoksun puoleisella julkisivulla ja ilmalämpöpumpun puoleisella sivulla. Sokkelin ja tiilimuurauksen välissä on kapilaarikatkona huopakaistale. (Ks. kuvat 1-6 ja toimenpide-ehdotus 1)

**Kuva 1** Kuva alajuoksun puoleisesta julkisivusta. Sokkelin maalipinnoite on osittain kulunut pois. Kyseisiltä alueilta betoni on alkanut rapautumaan / halkeilemaan.

- 1) -sokkelirakenteiden korjaus erillisen korjaus-suunnitelman mukaan (hintaa- arvio 5000 €)

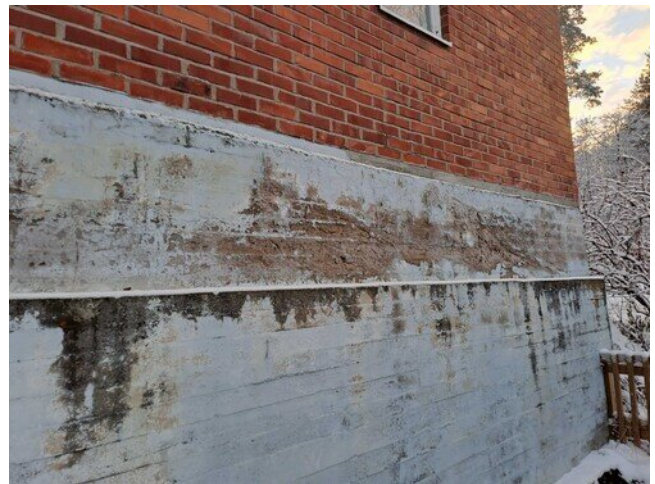
**Kuva 2** Sokkelin maalipinnoite on osittain kulunut pois. Kyseisiltä alueilta betoni on alkanut rapautumaan / halkeilemaan.

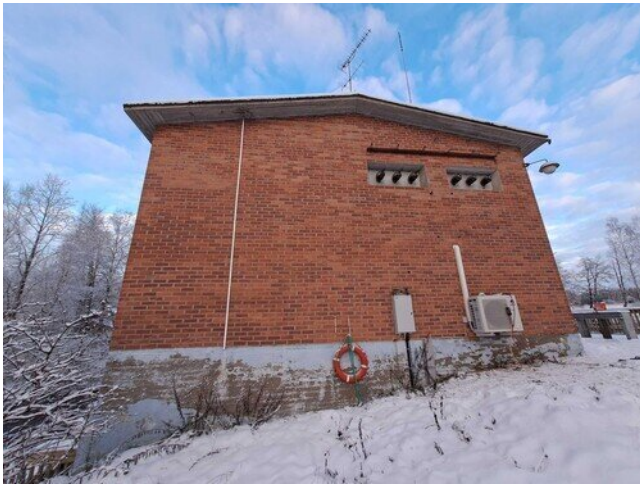
**Kuva 3** Kuva ilmalämpöpumpun puoleisesta julkisivusta. Sokkelin maalipinnoite on kulunut pois lähes kauttaaltaan. Kyseisiltä alueilta betoni on alkanut rapautumaan / halkeilemaan.

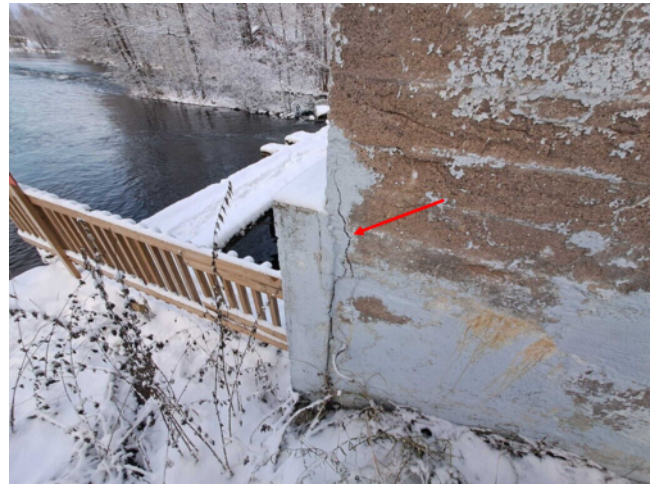
**Kuva 4** Sokkelirakenteessa on havaittavissa yksittäisiä syvempiä halkeamia.

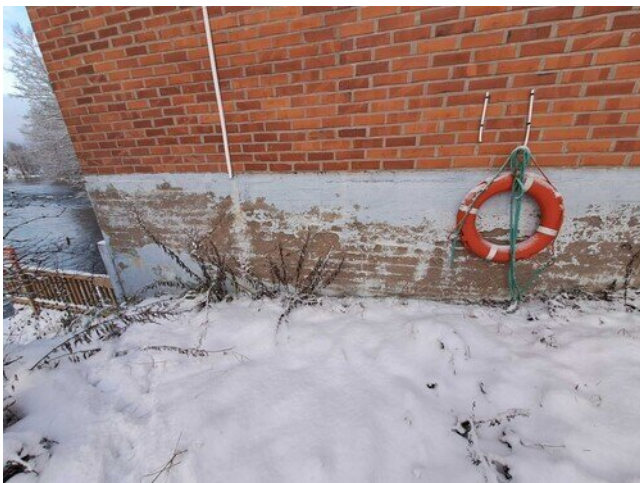
**Kuva 5** Sokkelissa on havaittavissa runsaasti maalipinnoitteen kulumista ja betonin rapautumista.

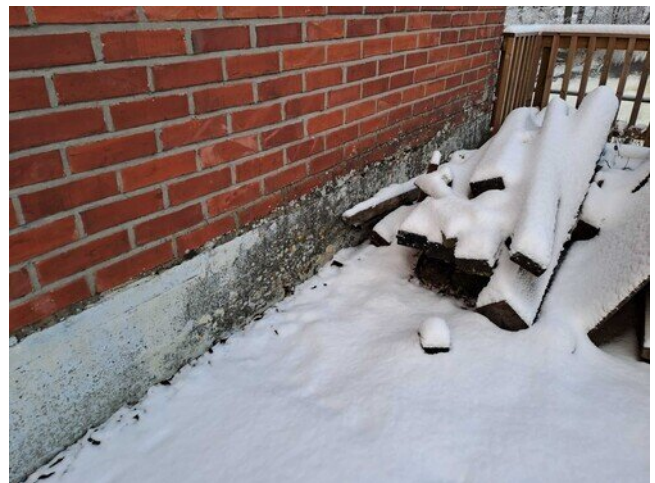
**Kuva 6** Yläjuoksun puoleisella sivulla sokkelirakenteessa on havaittavissa sammalta.

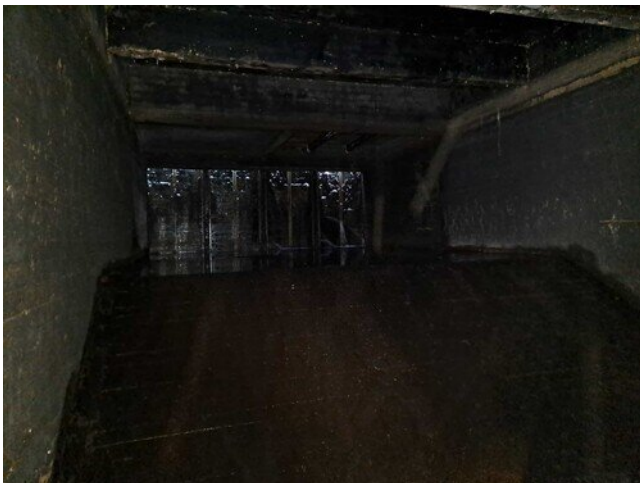
- Rakennuksen alapohjana on maanvarainen betonilaatta (turbiinikammioiden lattiat). Betonilaatta on päällisin puolin kohtalaisessa kunnossa. Maanvaraisen betonilaatan tarkempi tutkiminen on suositeltavaa tehdä kun patorakenteet on purettu ja kammioihin ei pääse enää valumaan vettä ja mikäli tiloja meinataan ottaa käyttöön. Rakennuksen välipohjana on teräsbetonilaatta. Betonilaatan paksuus vaihtelee 240 mm - 370 mm välillä. Palkkien kohdalla paksuus on noin. 800 mm. Välipohjan betonilaatta on päällisin puolin kohtalaisessa kunnossa. Välipohjan betonilaatan alapohjassa on havaittavissa yksittäisiä ruostuneita raudotteita. Välipohjan lattiapinnoitteena on maali. Välipohjan palkit ovat osittain huonossa kunnossa ja niissä on havaittavissa runsaasti ruostuneita raudotteita. (Ks. kuvat 7-13 ja toimenpide-ehdotus 1)

**Kuva 7** Kuva turbiinikammioista. Turbiinikammion lattian (alapohjan) betonilaatta on päällisin puolin kohtalaisessa kunnossa. Turbiinikammioiden alapohjarakenne on suositeltavaa tutkia tarkemmin kun pato on purettu pois ja kammioihin ei pääse enää valumaan vettä.

- 1) -alapohjan betonilaatan tarkempi tutkiminen kun patorakenteen on purettu, vedentulo turbiinikammioon estetty ja mikäli tiloja otetaan uudelleen käyttöön (hinta-arvio 1000€)  
-välipohjan betonirakenteiden korjaus erillisen korjaussuunnitelman mukaan (hinta-arvio 15000 €)

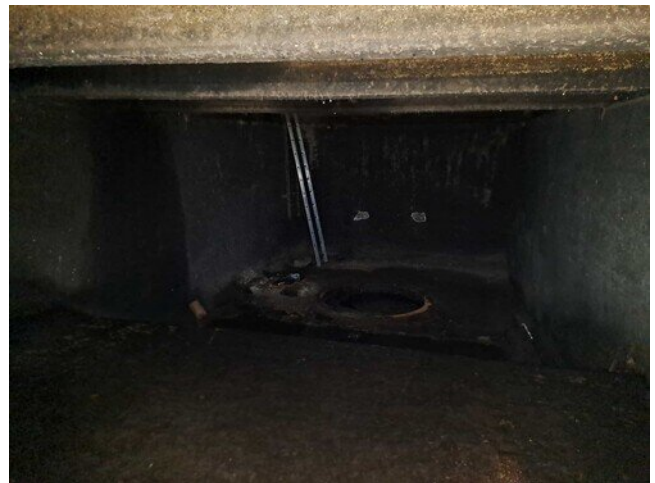
**Kuva 8** Kuva turbiinikammioista. Turbiinikammion lattian (alapohjan) betonilaatta on päällisin puolin kohtalaisessa kunnossa. Turbiinikammioiden alapohjarakenne on suositeltavaa tutkia tarkemmin kun pato on purettu pois ja kammioihin ei pääse enää valumaan vettä.

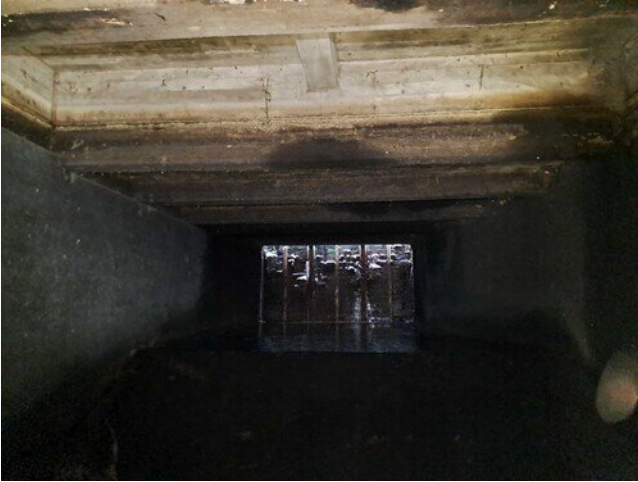
**Kuva 9** Kuva turbiinikammioista.

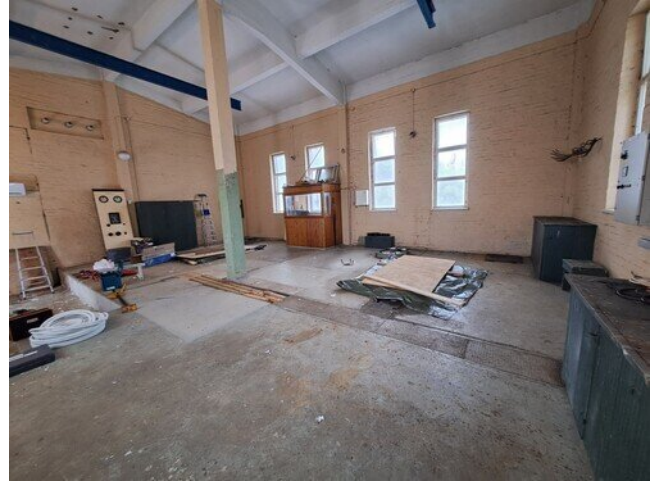
**Kuva 10** Kuva turbiinisalista. Välipohjan betonilaatta on maalatulla betonipinnalla ja se on kohtalaisessa kunnossa.

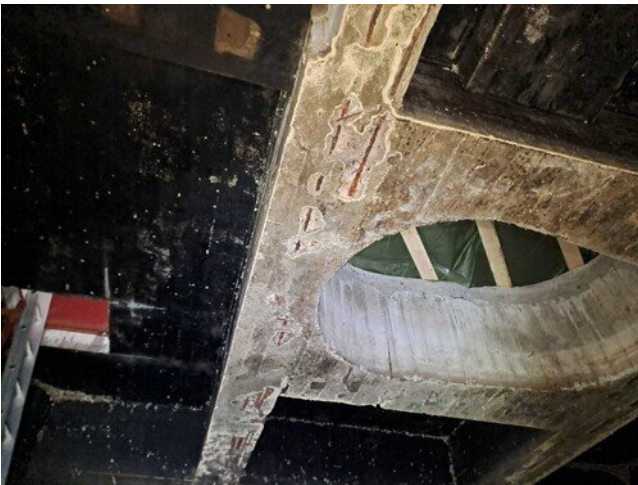
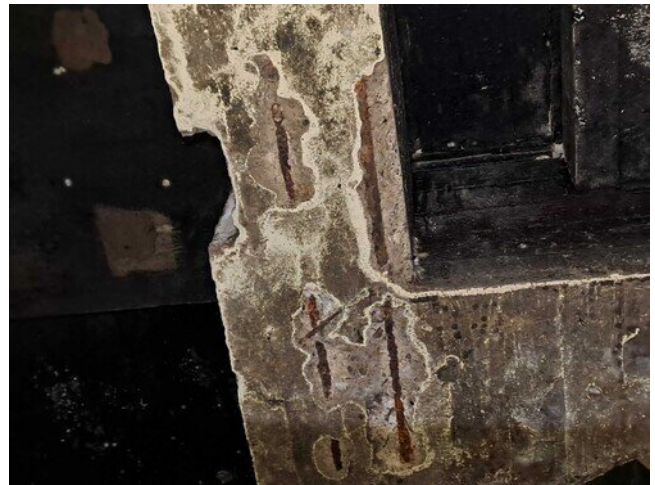
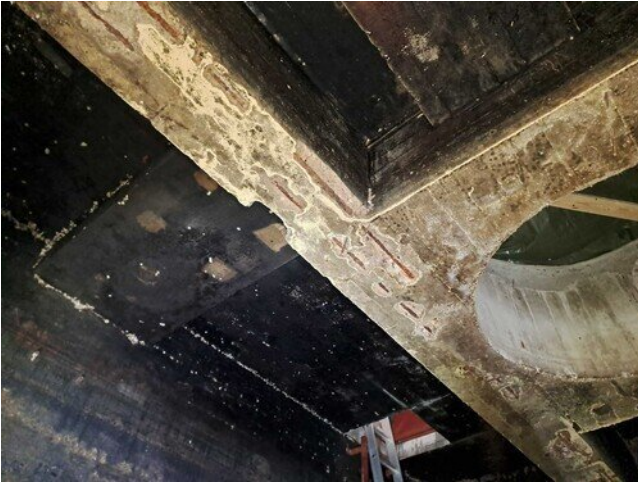
**Kuva 11** Välipohjan betonipalkeissa on havaittavissa runsaasti ruostuneita raudoituksia, joka johtuu vähäisestä suojabetonin osuudesta.

**Kuva 12** Välipohjan betonipalkeissa on havaittavissa runsaasti ruostuneita raudoituksia, joka johtuu vähäisestä suojabetonin osuudesta.

**Kuva 13** Välipohjan betonipalkeissa on havaittavissa runsaasti ruostuneita raudoituksia, joka johtuu vähäisestä suojabetonin osuudesta.

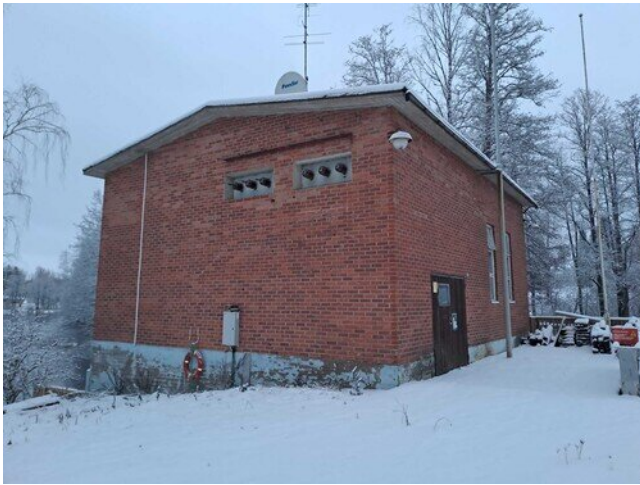
- Rakennuksen runko on täystiilirakenteinen. Seinärakenteen paksuus on noin 420 mm. Rakennuksen rungossa ei ole havaittavissa merkittäviä vaurioita / halkeamia, poislukien rakennuksen keskellä olevaa pilaria, jonka alalaidassa on halkeama. Rakennuksen runko on päällisin puolin hyvässä kunnossa. (Ks. kuvat 14-17 ja toimenpide-ehdotus 1)

**Kuva 14** Rakennuksen runko on päällisin puolin hyvässä kunnossa eikä siinä havaittu merkittäviä vaurioita.

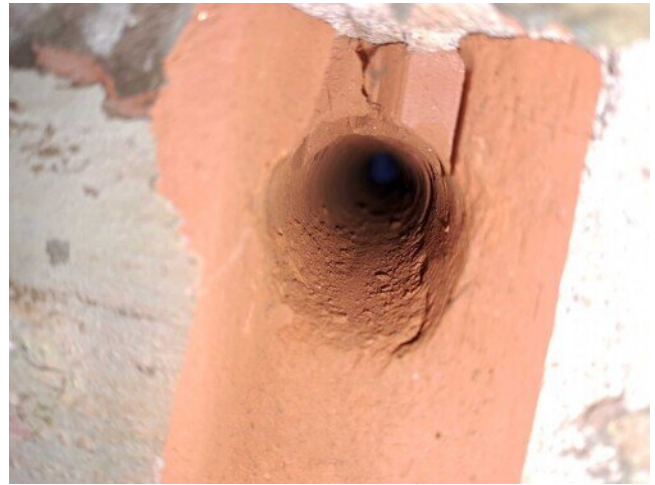
**Kuva 15** Seinärakenteen paksuus seinässä olleen porareian kohdalla on noin 420 mm.

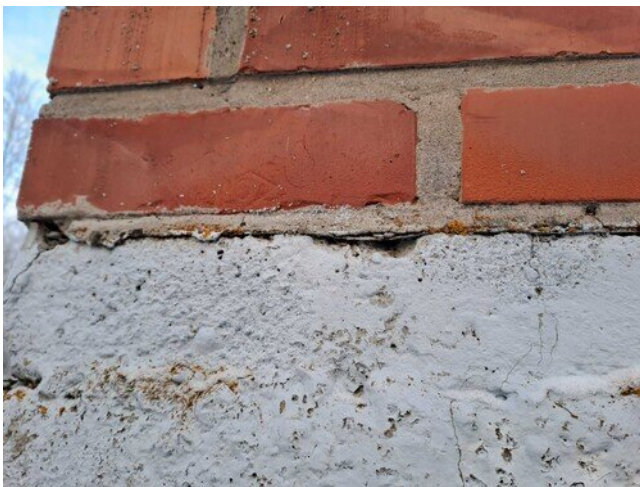
**Kuva 16** Sokkelirakenteen ja tiiliverhouksen välissä on kapilaarikatkona huopakaistale.

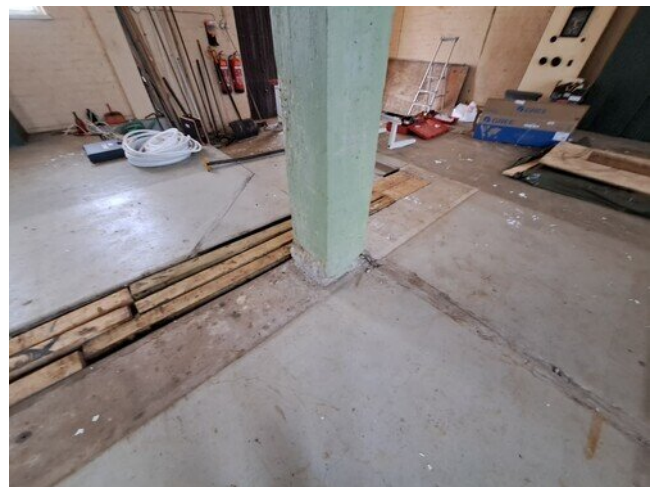
**Kuva 17** Rakennuksen keskellä olevan pilarin alalaidassa on halkeama.

- 1) -pilarin halkeaman korjaus erillisen korjaussuunnitelman mukaan(hinta-arvio 500€)

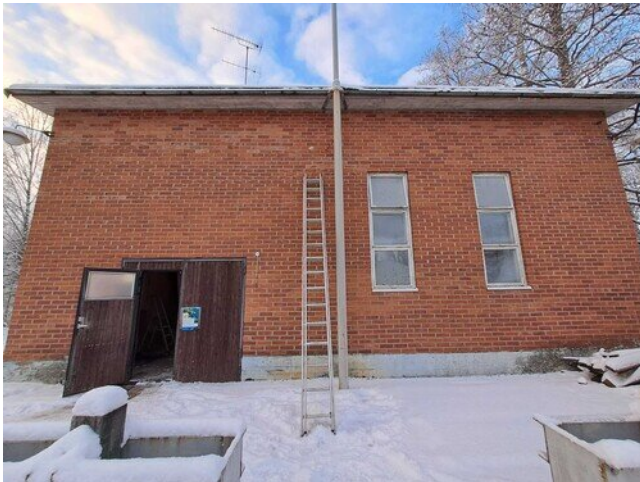
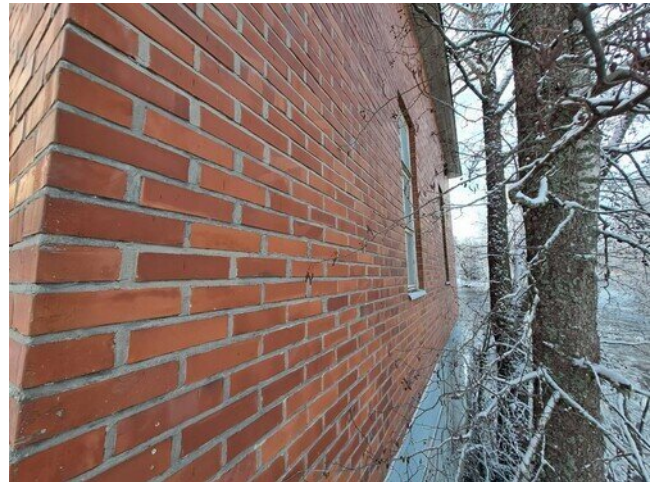
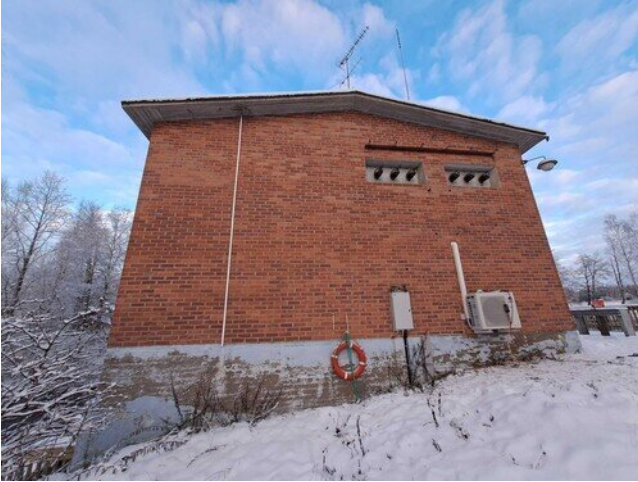
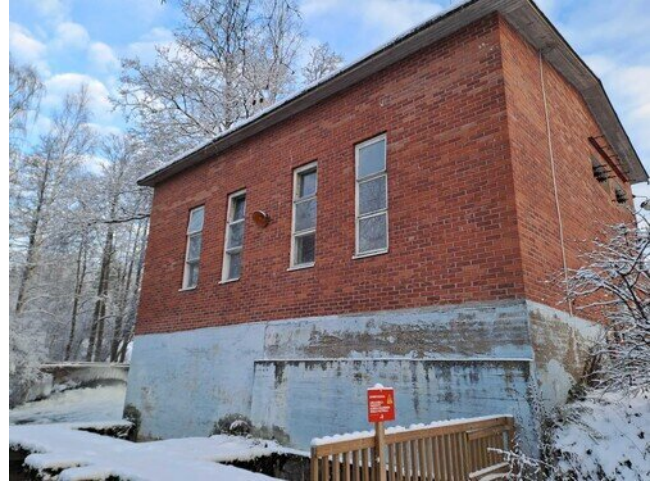
- Rakennuksen julkisivut ovat maalatulla betonipinnalla (sokkeli) ja puhtaalla tiilipinnalla. Sokkelissa havaitut vauriot on käsitelty perustukset ja sokkelit kohdassa. Rakennuksen tiilimuurauksen pinnat ovat pääosin hyvässä kunnossa. Tiilimuurauksessa on havaittavissa hieman sammalta yläjuoksun puoleisessa julkisivussa. (Ks. kuvat 18-21 ja toimenpide-ehdotus 1)

#### 1) -julkisivujen normaalit huoltotoimenpiteet

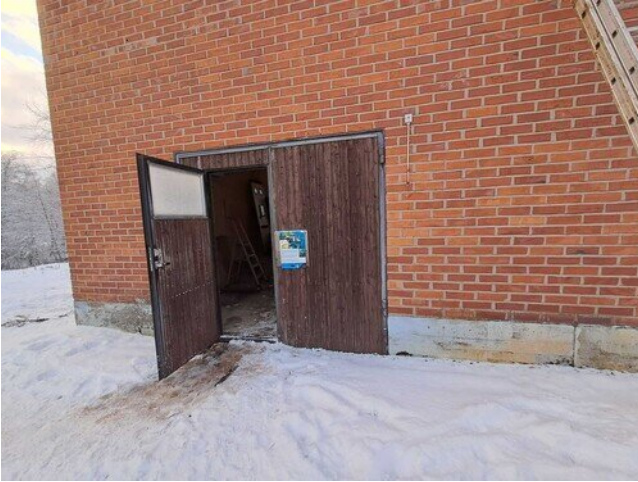
- Rakennuksen ulko-ovena on metalli- ja puurakenteinen pariovi. Rakennuksen ulko-ovi on kohtalaisessa kunnossa. Ikkunarakenteita ei tässä kartoituksessa tilaajan pyynnöstä tutkittu. (Ks. kuvat 22-23 ja toimenpide-ehdotus 1)

**Kuva 22** Kuva rakennuksen ulko-ovesta.

- 1) -*ulko-oven kunnostus / maalaus tarvittaessa uusiminen (hinta-arvio 1000 €)*

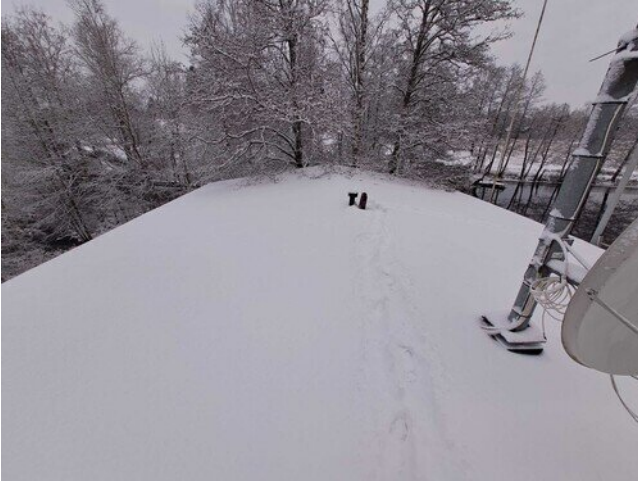
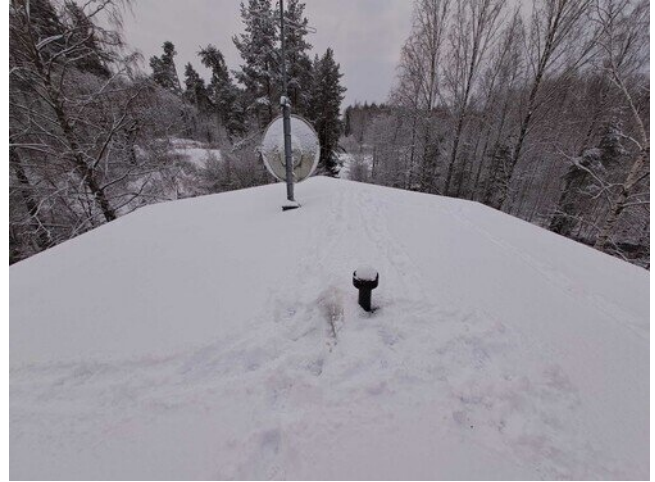
- Rakennuksen vesikattona on huopakatteinen harjakatto. Rakennuksen kattorakenteet on betonia. Vesikatteen kuntoa ei lumipeitteen johdosta päästy tarkastamaan. Rakennuksen sisäpuolella kattorakenteissa ei ole havaittavissa kosteuden aiheuttamia jälkiä. Rakennuksen räystäsrakenteissa on paikoin havaittavissa kosteuden aiheuttamia jälkiä, kuten antennijohtojen läpiviennin kohdalla, sekä alajuoksun puoleisella räystäällä. Vesikatteen kunto on suositeltavaa tutkia sääolosuhteiden salliessa. (Ks. kuvat 24-28 ja toimenpide-ehdotus 1)

**Kuva 24** Kuva vesikatolta.

**Kuva 25** Kuva vesikatolta.

- 1) -vesikatteen kunnon tutkiminen sääolosuhteiden salliessa (hinta-arvio 500 €)  
-tarvittaessa vesikatteen pinnoitteen uusiminen (hinta-arvio 12000 €)

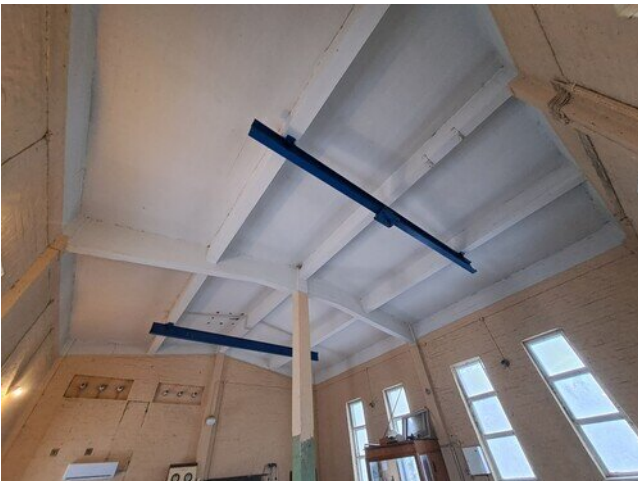
**Kuva 26** Rakennuksen sisäpuolella kattorakenteissa ei ole havaittavissa kosteuden aiheuttamia jälkiä.

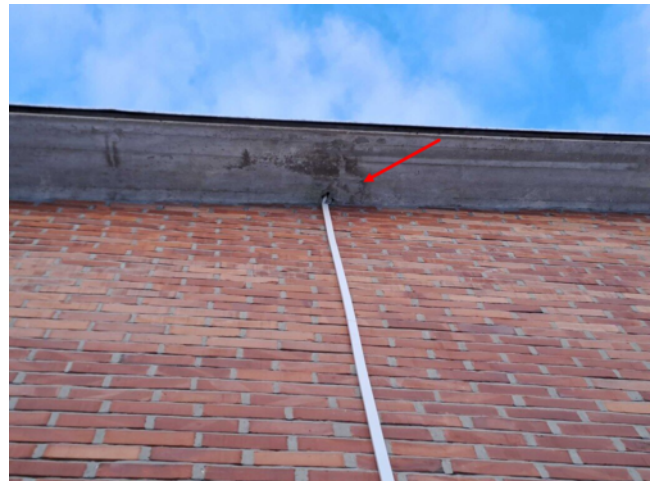
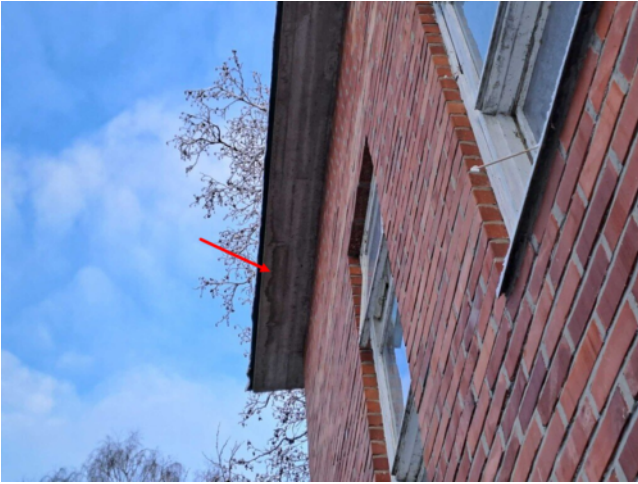
**Kuva 27** Rakennuksen räystäärakenteissa on paikoin havaittavissa kosteuden aiheuttamia jälkiä, kuten antennijohtojen läpiviennin kohdalla, sekä alajuoksun puoleisella räystäällä.

**Kuva 28** Rakennuksen räystäärakenteissa on paikoin havaittavissa kosteuden aiheuttamia jälkiä, kuten antennijohtojen läpiviennin kohdalla, sekä alajuoksun puoleisella räystäällä.

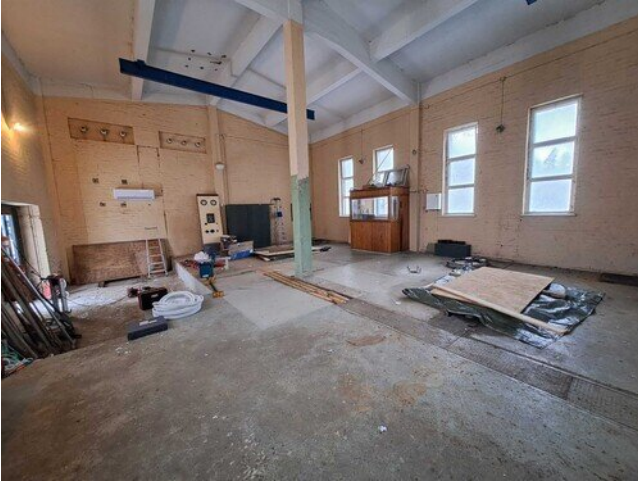
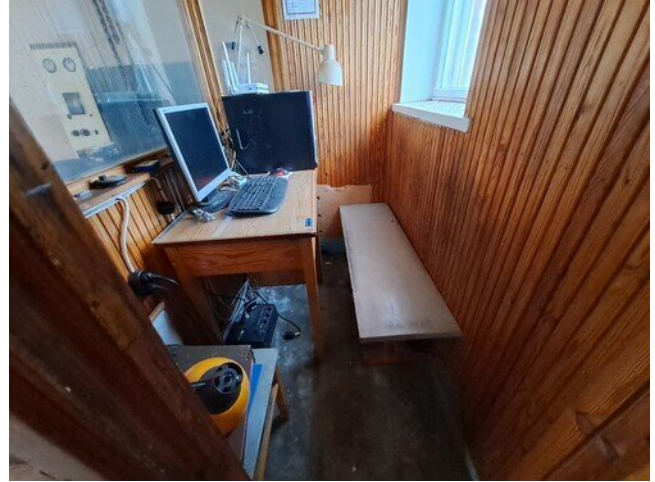
- Rakennuksen sisätilojen lattia on maalatulla betonipinnalla, seinät ovat tasoitettuja ja maalattuja tiiliseiniä ja katto on maalatulla betonipinnalla. Sisätilojen seinien ja katon maalipinnoite on pääosin hyvässä kunnossa. Lattian maalipinnoite on suurelta osin huonossa kunnossa. Lattiassa on myös havaittavissa paikoin halkeamia. Turbiinialissa on myös pieni puurakenteinen valvontakoppi, jonka seinät ja katto on panelia ja lattia muovimattoa. Valvontakopin seinät ja katto on hyvässä kunnossa ja lattian muovimatto huonossa kunnossa. (Ks. kuvat 29-31 ja toimenpide-ehdotus 1)

**Kuva 29** Kuva turbiinisalista.

**Kuva 30** Kuva turbiinisalin valvontakopista.

- 1) -lattian maalipinnoitteen hionta / uusiminen ja lattian halkeamien paikkaus (hinta-arvio 5000€)

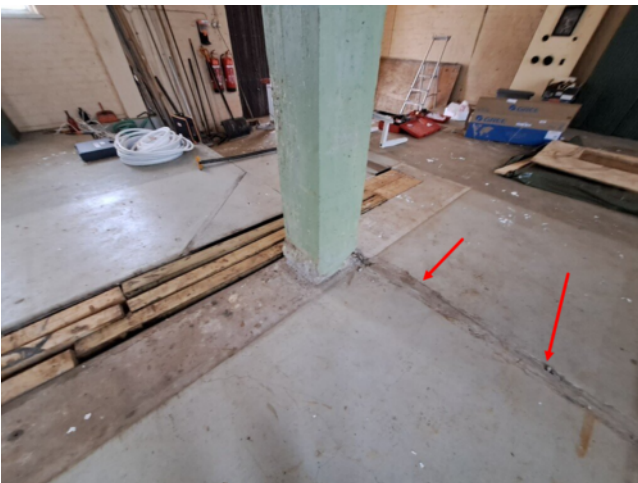
**Kuva 31** Lattiassa on havaittavissa paikoin halkeamia.
